UNIVERSIDADE FEDERAL DE MINAS GERAIS
Programa de Pós-Graduação em Engenharia Mecânica

**AVALIAÇÃO DO COMPORTAMENTO À FADIGA, CORROSÃO E DESGASTE DO
AÇO ESTRUTURAL ABNT 8620 REVESTIDO POR DIAMOND LIKE CARBON**

Tese apresentada ao Programa de Pós-Graduação em Engenharia Mecânica da Universidade Federal de Minas Gerais como requisito parcial para obtenção do título de Doutor em Engenharia Mecânica.

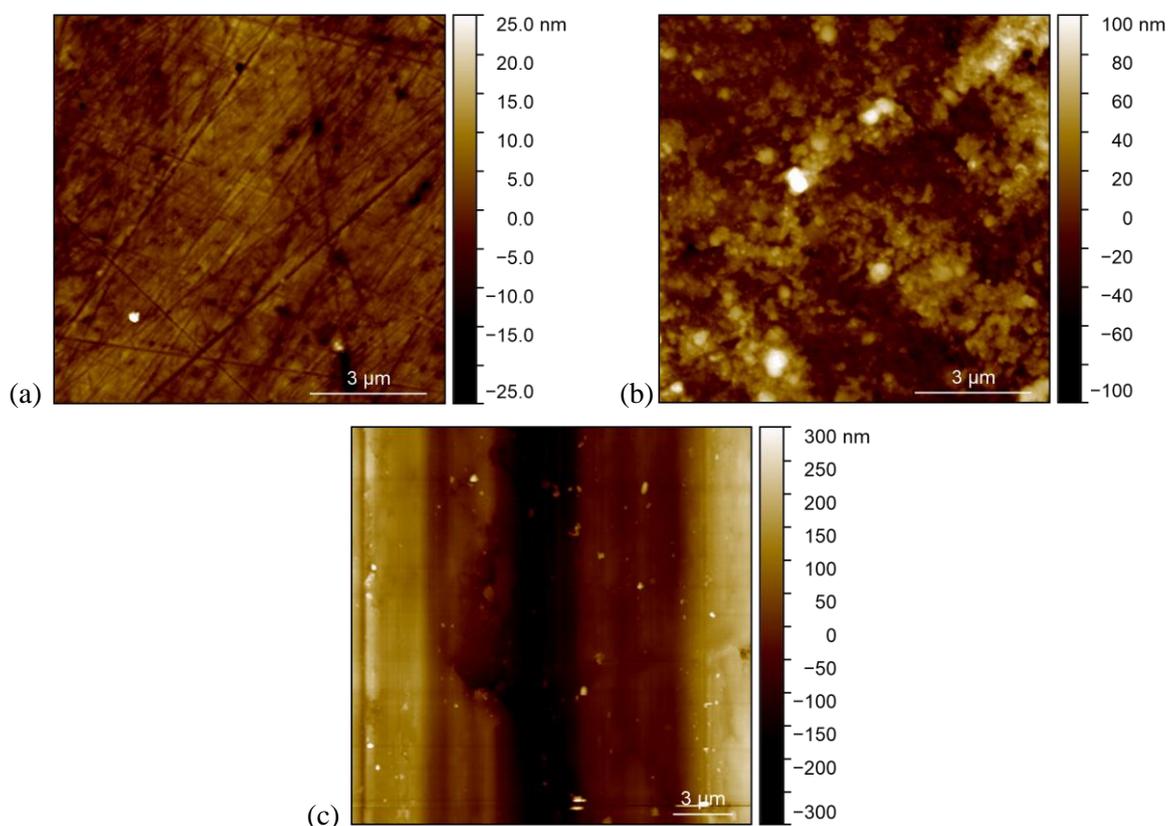
Na Figura 72 são exibidas as morfologias das superfícies dos materiais em estudo, obtidas pela técnica de microscopia de força atômica.

Figura 72: Microscopia de força atômica das superfícies (a) aço ABNT 8620, (b) DLC e (c) óxido do aço ABNT 8620 formado sobre a superfície do revestimento DLC.

Com a aplicação do revestimento DLC ocorreu um aumento expressivo da rugosidade em comparação com o aço não revestido. Essa elevada rugosidade do revestimento em contato com a elevada rugosidade do óxido pode ter diminuído a área real de contato, reduzindo os efeitos de adesão [117, 118]. Nessa interface, pode se formar um filme de grafite com espessura na ordem de nanômetros decorrente da grafitização do revestimento DLC e, como consequência, a redução no coeficiente de atrito [120, 121]. A grafitização promove a diminuição da resistência ao cisalhamento que ocorre entre os planos de hibridização sp^2 formados a partir da transformação de estruturas com hibridização sp^3 , devido as elevadas temperaturas e pressões nos pontos de contato das asperezas. Na hibridização sp^2 , a estrutura é densamente compactada e atômica “lisa”, atributos favoráveis para a melhoria no comportamento tribológico e redução da taxa de

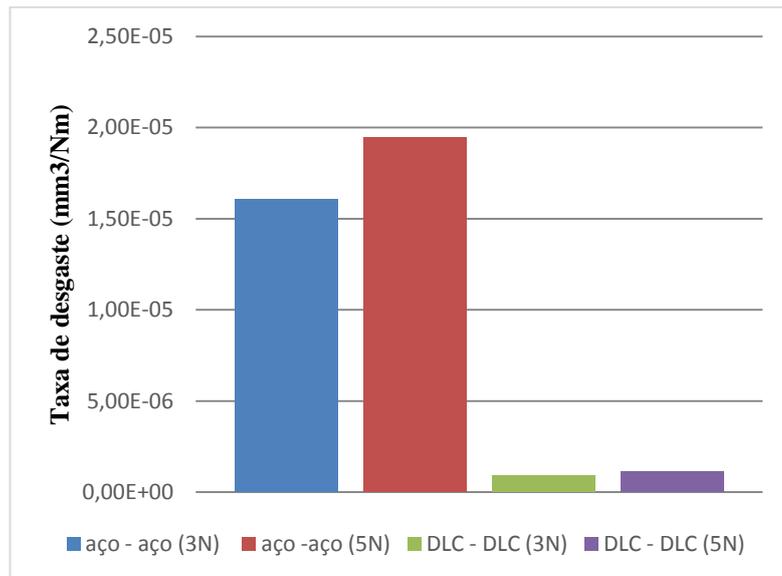
A razão para este comportamento é a intercalação de moléculas de água entre as folhas de grafite, o que contribui ainda mais na redução da resistência ao cisalhamento [1, 121 a 129]. Os valores das taxas de desgaste após os ensaios de pino sobre disco são indicados no gráfico da Figura 73 e Tabela 8 [125 a 127].

Figura 73: Taxas de desgaste para os pares tribológicos com carga normal de 3N e 5N.

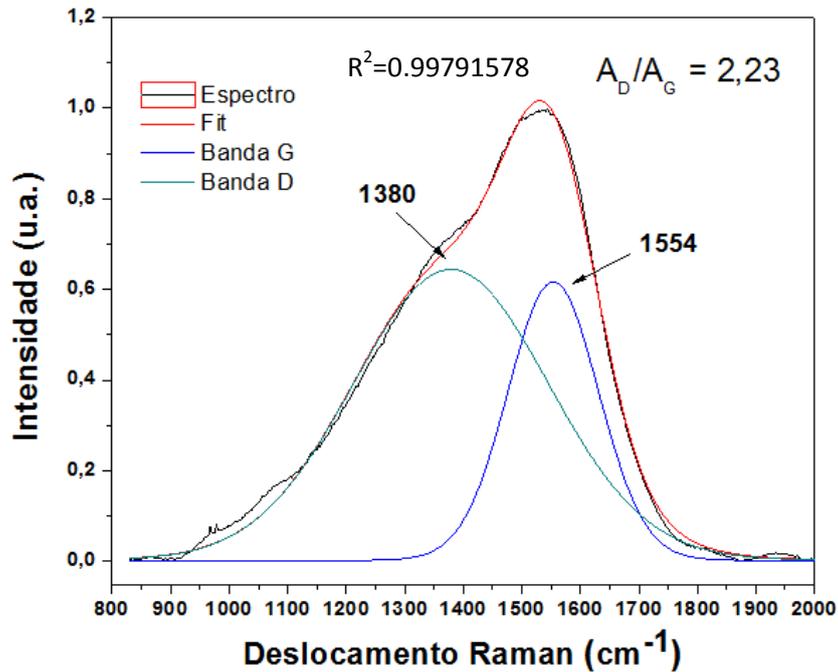
Na Figura 74 e Figura 75 estão indicados os espectros Raman para as amostras de aço ABNT 8620 revestidas por DLC não irradiado e irradiado, respectivamente. Analisando os espectros percebe-se que a banda D geralmente situa-se entre 1330-1340 cm^{-1} e a banda G

Figura 74: Espectro Raman para o filme DLC não irradiado.

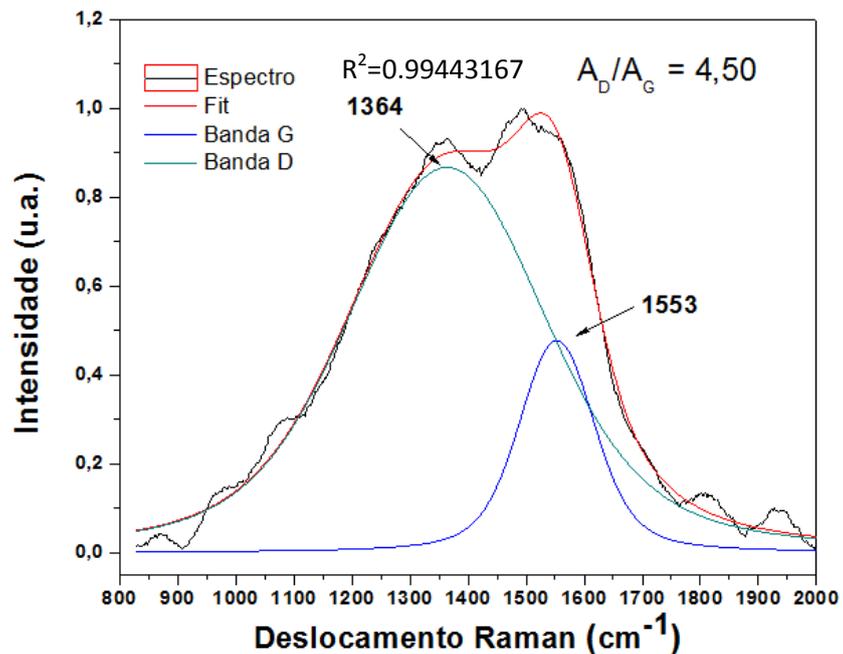
Figura 75: Espectro Raman para o filme DLC irradiado.

Na Figura 75 observa-se um aumento da razão das áreas AD/AG com 4,5 para o revestimento DLC irradiado em comparação ao filme não irradiado com AD/AG igual a 2,5. Os espectros foram ajustados utilizando a função (Voigt) do software Peakfit.

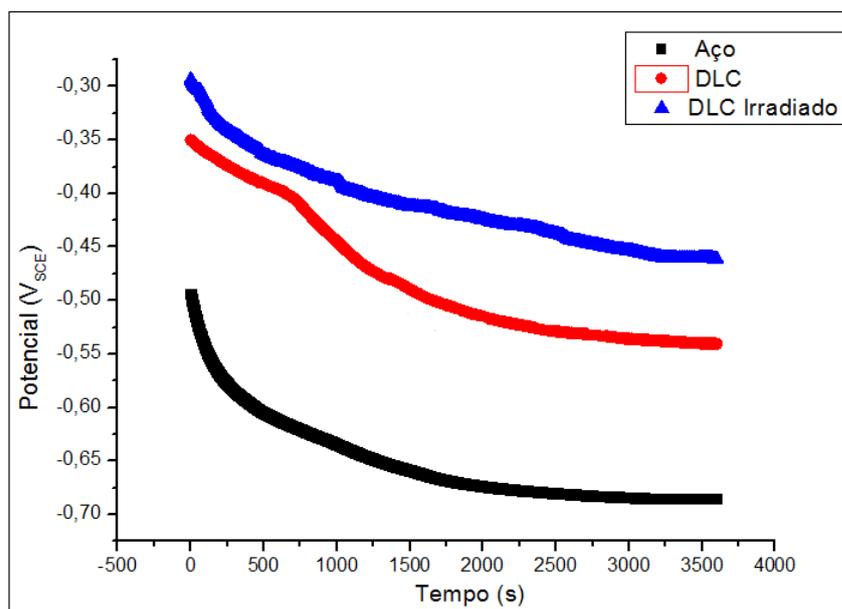
A seguir são descritos os resultados dos ensaios eletroquímicos. Os gráficos do potencial de circuito aberto estão indicados na Figura 76. As amostras foram imersas em solução de NaCl 3,5% m/v, o valor dos potenciais estabilizou-se após um período de 3600 segundos. O valor de potencial de circuito aberto para o aço em solução de NaCl 3,5% foi mais eletronegativo (-0,675 V) do que o aço revestido (-0,540 V) e o aço revestido e irradiado (-0,460 V). Na amostra de aço não revestido percebe-se uma rápida queda no valor do potencial. O revestimento DLC aumentou o potencial de corrosão. Neste meio, o aço tem um comportamento menos nobre. Há uma tendência da irradiação ter aumentado a nobreza do revestimento deslocando o valor do potencial de corrosão para maiores valores.

Figura 76: Potencial de circuito aberto em função do tempo para o aço ABNT 8620, aço revestido com DLC e aço revestido com DLC e irradiado, em solução de NaCl 3,5%.

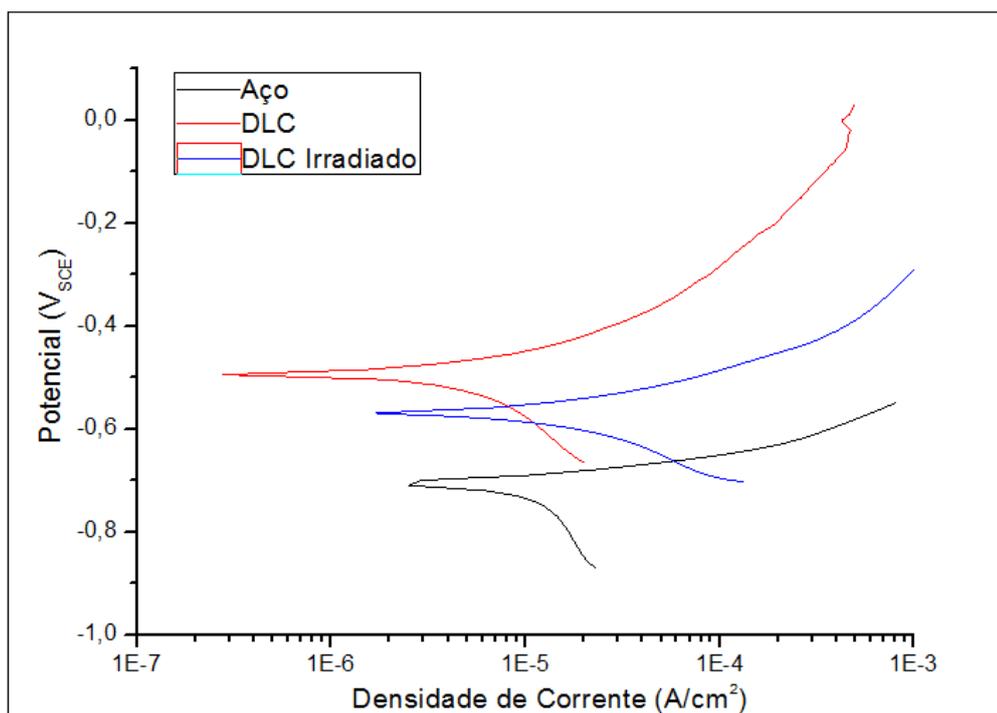
Na Tabela 9, estão indicados os valores do potencial de corrosão e corrente de corrosão obtidos das curvas de polarização, Figura 77. É possível verificar o aumento nos valores de potencial de corrosão do aço devido ao efeito do revestimento DLC. Além disso, houve queda no valor da densidade de corrente para as duas condições do aço revestido em relação ao material sem revestimento, contribuindo consequentemente para menores taxas de corrosão. Esta redução pode estar relacionada à estabilidade química do filme e, pelo mesmo impor uma barreira entre o substrato/solução. Esta resistência tende a aumentar com o aumento da espessura do filme [137] No teste de polarização, o DLC irradiado apresentou menor potencial e maior corrente de corrosão em relação ao não irradiado.

Figura 77: Curvas de polarização potenciodinâmica para o aço ABNT 8620 com e sem revestimento DLC em solução de NaCl 3,5%.

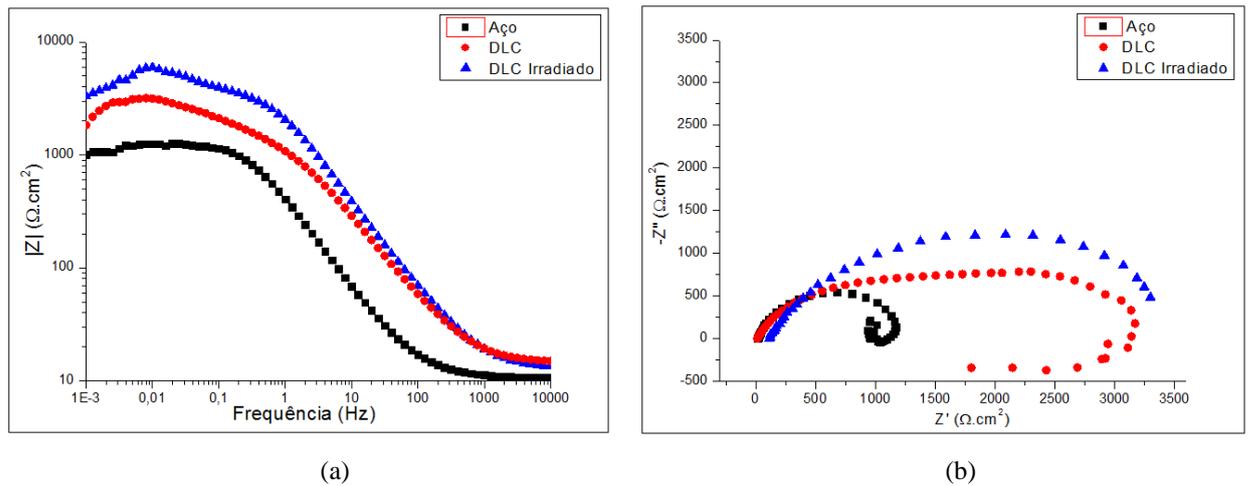
Na Figura 78, são apresentados os diagramas de Bode (a) e Nyquist (b) respectivamente, determinadas pela técnica de Espectroscopia de Impedância Eletroquímica (EIE). No gráfico de Bode indicado na Figura 78 (a), verifica-se para baixas frequências uma maior impedância dos revestimentos DLC. No gráfico de Nyquist (b), nota-se um arco capacitivo mais amplo para o aço revestido. O revestimento irradiado apresentou maior resistência de polarização, implicando em maiores valores de resistência a transferência de carga. A espectroscopia Raman indicou um possível aumento do grau de desordem do revestimento irradiado, o que poderia levar um aumento na resistência a corrosão do material devido a maior dificuldade de movimentação dos elétrons por uma estrutura mais desordenada [138 a 142]. Nas regiões de baixa frequência, conforme indicado na Figura 78 (b), nota-se a formação de arcos com caráter indutivo que pode estar associado a fenômenos controlados por adsorção tanto nos poros do revestimento quanto na superfície do aço. Na corrosão do aço, o mecanismo envolve a formação de espécies $\text{Fe(OH)}^+_{\text{ads}}$ que ficam adsorvidas na superfície do aço e geram o arco indutivo [101, 143 a 145].

Figura 78: Diagrama de Bode (a) e Nyquist (b) para os três estados de superfície aço, aço revestido e aço revestido irradiado em solução de NaCl 3,5%.

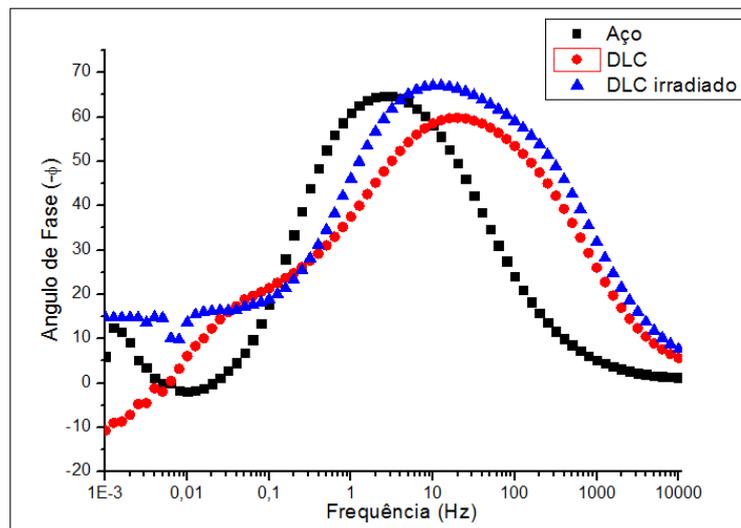
No gráfico de Bode, Figura 79, para as três condições os materiais apresentaram pouca diferença em relação ao valor do ângulo de fase. Porém as curvas dos revestimentos DLC apresentam um alargamento dos picos podendo estar associado a duas constantes de tempo formadas em frequência mais elevadas. O filme é inerte. Assim, a corrosão deve ser através de poros ou defeitos.

Figura 79: Diagrama de Bode do aço ABNT 8620 com e sem revestimento DLC em solução de Na Cl 3,5%.

O revestimento DLC sem irradiar apresentou menor ângulo de fase, o que indica um comportamento mais resistivo, de menor resistência à corrosão neste meio salino.

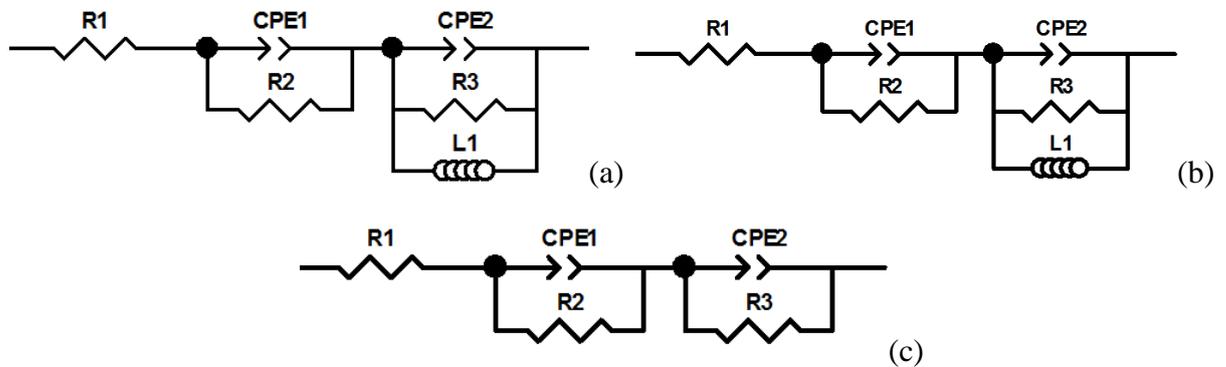
Na Figura 80, são apresentados os circuitos equivalentes para os sistemas eletroquímicos aço x eletrólito, DLC x eletrólito e DLC irradiado x eletrólito. Na Tabela 10 estão indicados os valores das resistências obtidas em cada sistema. Sendo a resistência do eletrólito representada por (R1), (R2) resistência associada aos produtos de corrosão, (R3) resistência à transferência de carga na interface metal/produto e resistência a polarização (RP). CPE e L representam capacitores e indutores respectivamente. O valor da resistência do eletrólito foi próximo de 14 ohms para os três sistemas eletroquímicos. Os indutores presentes nos circuitos (a) e (b) da Figura 80 podem estar associados à adsorção de espécies químicas na superfície [145].

Figura 80 Circuitos equivalentes para os sistemas eletroquímicos aço x eletrólito (a), DLC x eletrólito (b) e DLC irradiado eletrólito (c).

Os maiores valores de resistência à polarização são para o aço revestido por DLC, indicando melhor comportamento eletroquímico frente à corrosão em relação ao aço não revestido (Tabela 10).

Tabela 10: Valores das resistências dos elementos dos circuitos equivalentes indicados na Figura 80.

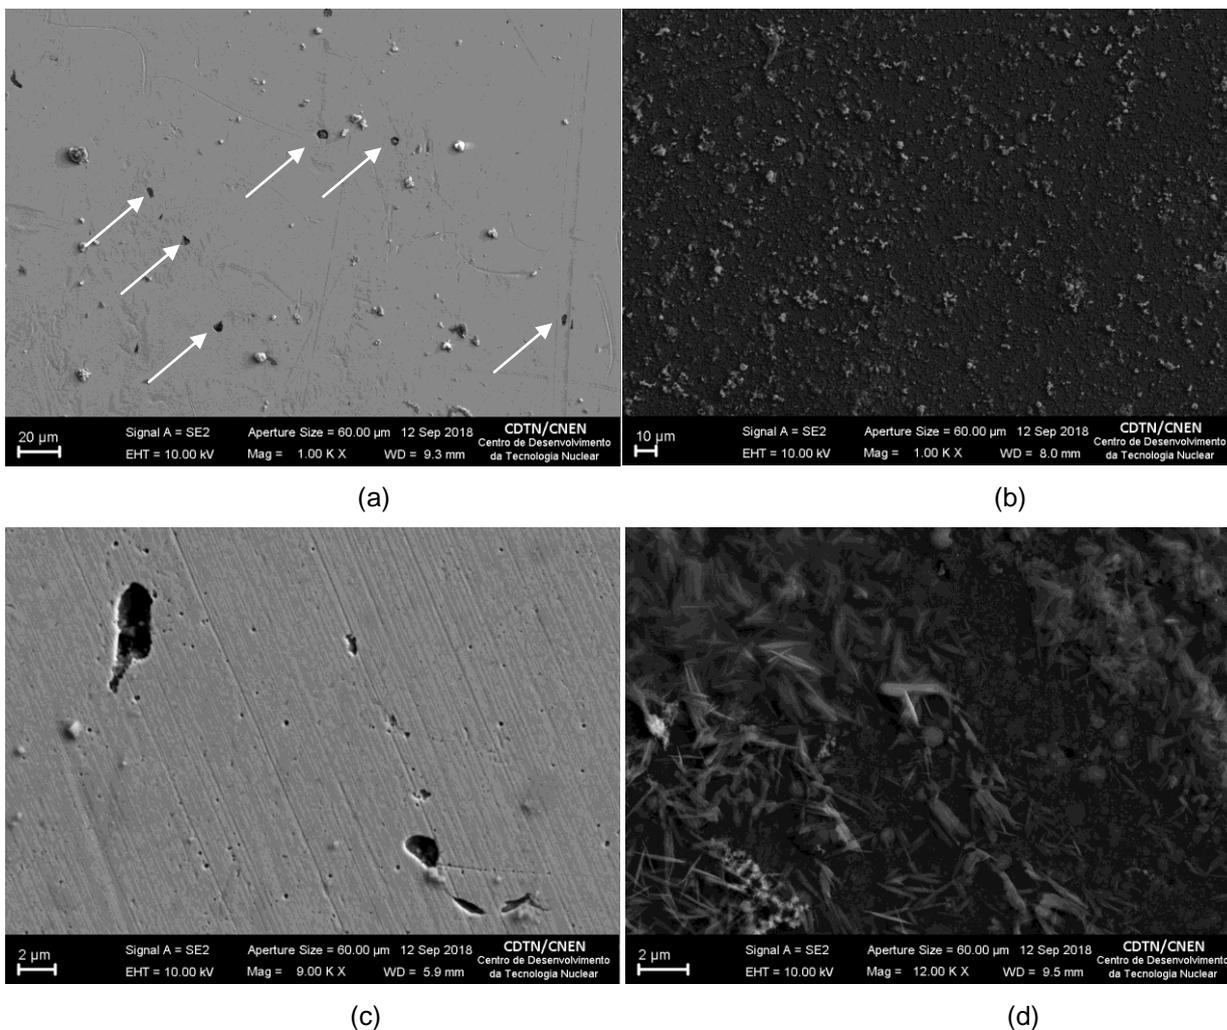
Na Figura 81 (c) e (d) são mostrados os dois estados de superfície para o aço ABNT 8620 após os ensaios eletroquímicos.

É possível observar que na amostra não revestida ocorreram vários pontos de corrosão indicando baixa resistência do aço ao meio eletrolítico, Figura 81 (a) e (c). Com aplicação do revestimento, percebe-se que a superfície permanece íntegra indicado na Figura 81 (b) e (d). Não houve diferença morfológica das superfícies para os revestimentos DLC com e sem irradiação gama.

Figura 81: Superfície do aço ABNT 8620 sem revestimento (a, c) e com revestimento DLC (b, d) após ensaios eletroquímicos em solução de NaCl 3,5%.

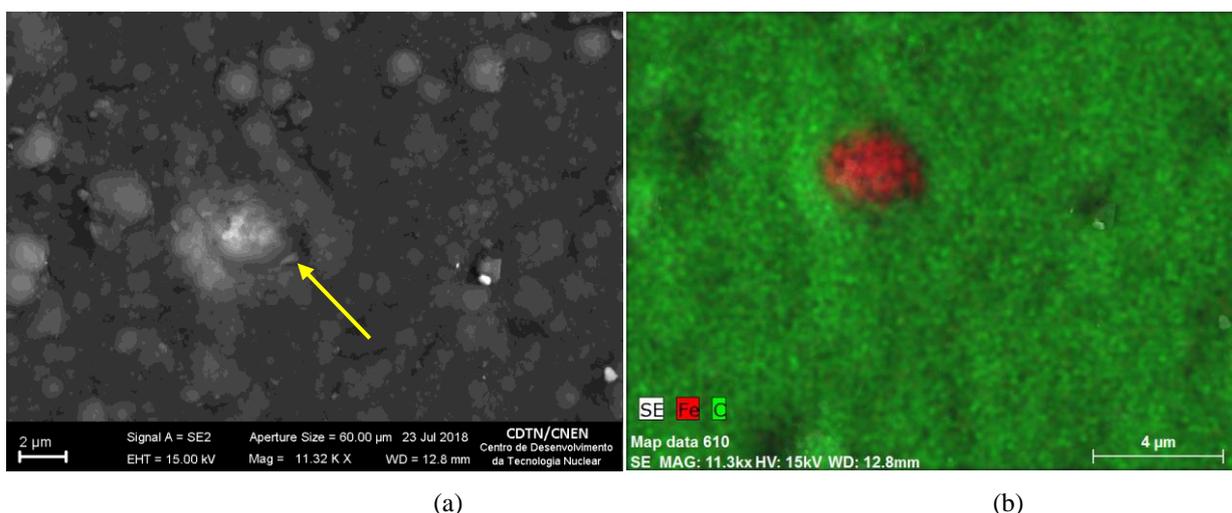
Na Figura 82 são indicados alguns pontos de falha no revestimento depositado sobre o aço ABTN 8620. Durante o processo de deposição, algumas áreas da superfície do substrato podem não apresentar-se totalmente recobertas pela camada de carbono, apresentando, como consequência, microporosidades e/ou defeitos [146]. O eletrólito pode penetrar nesses defeitos e nos poros presentes na superfície do revestimento.

Nesses pontos, uma pequena área do metal (Fe), indicado pela cor vermelha na análise por EDS na Figura 82 (b), pode possuir caráter anódico em relação ao filme de carbono (C) [93]. A densidade de corrente nessas discontinuidades pode ser elevada, gerando uma rápida evolução da corrosão no local, a qual provoca a perda da proteção do revestimento.

Figura 82: Defeito na superfície do revestimento em (a) imagem obtida por MEV, (b) análise química por EDS indicando o substrato metálico (vermelho) abaixo do revestimento DLC (verde). Imagens obtidas antes dos ensaios eletroquímicos.

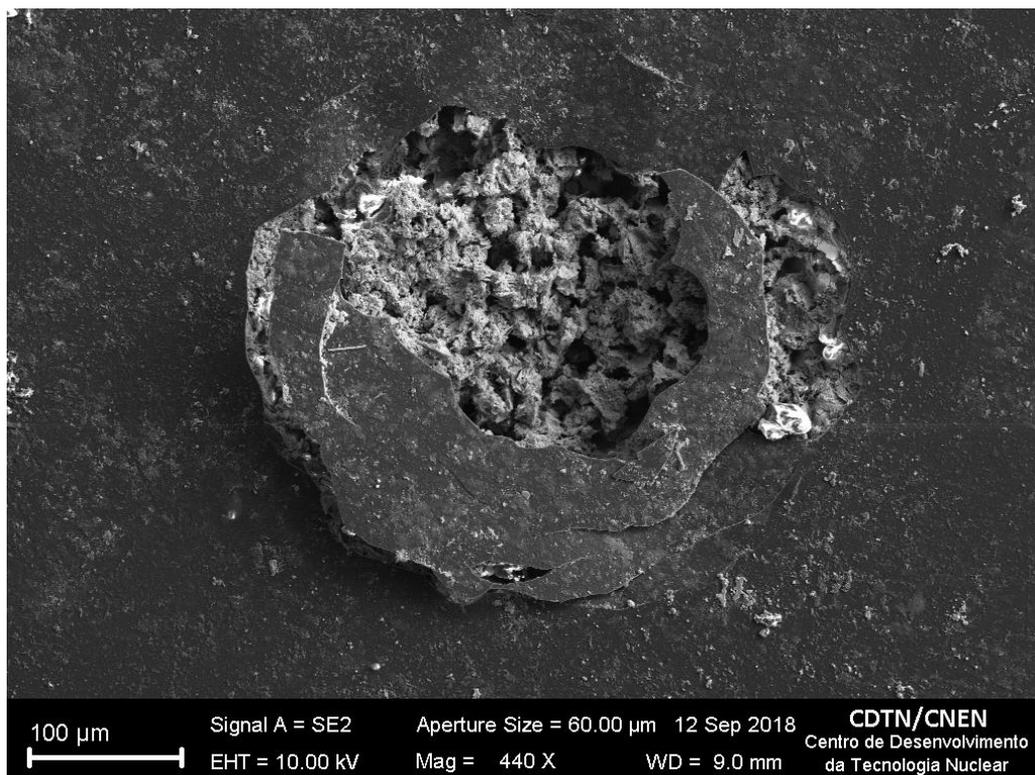
A área exposta tende a aumentar com a evolução do processo corrosivo causando danos na superfície como indicado na Figura 83. De todas as amostras revestidas por DLC testadas nos ensaios de EIS apenas uma apresentou este comportamento. Ao final do processo, foram observadas regiões acastanhadas, laranjas e depósitos brancos próximos à região de alguns pontos de dano na superfície do aço revestido após os ensaios eletroquímicos, Figura 84.

Figura 83: Superfície do aço ABNT 8620 revestido por DLC após ensaio eletroquímico em meio de NaCl 3,5%.

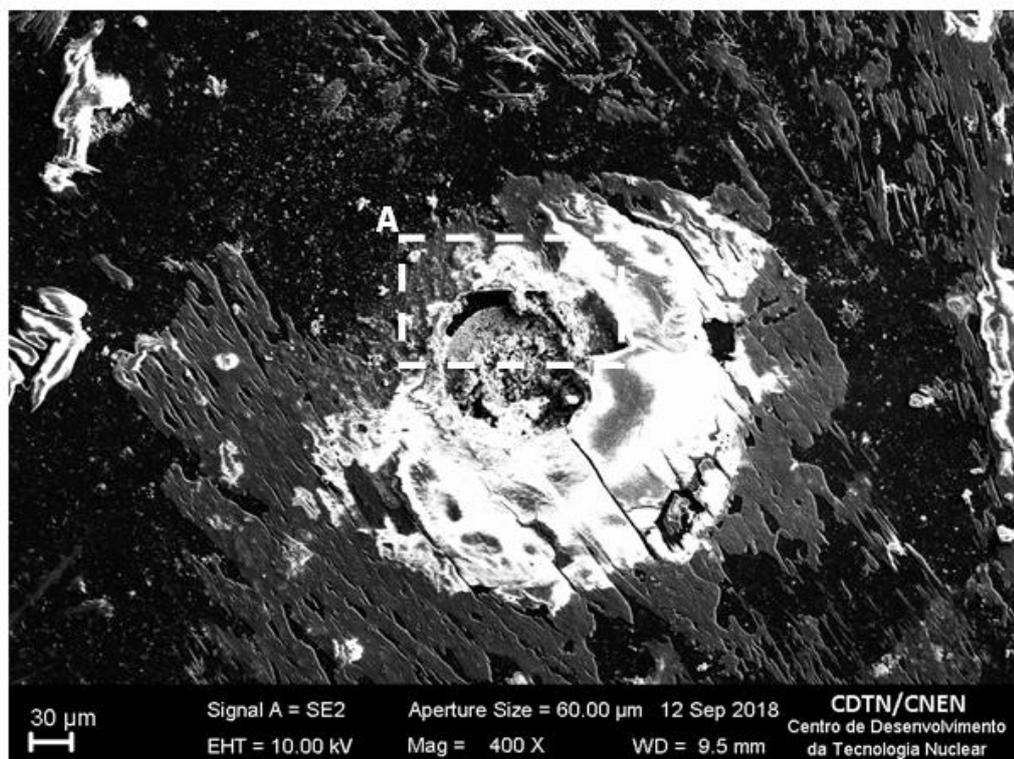
Figura 84: Superfície do aço ABNT 8620 revestido por DLC após ensaio eletroquímico em meio de NaCl 3,5%.

Esses produtos de corrosão possivelmente são óxido de ferro hidratado e sal. As possíveis reações envolvendo o substrato metálico, oxigênio e íons presentes na solução podem ser descritas pelas seguintes equações [145]:

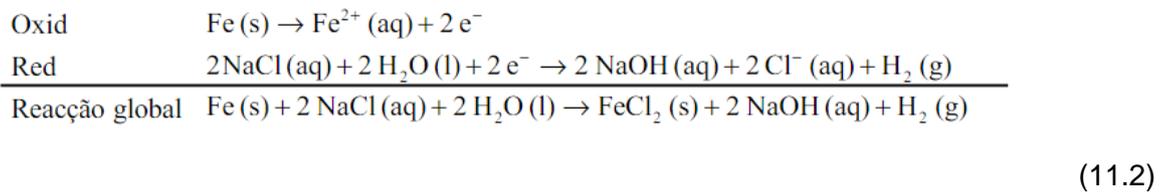
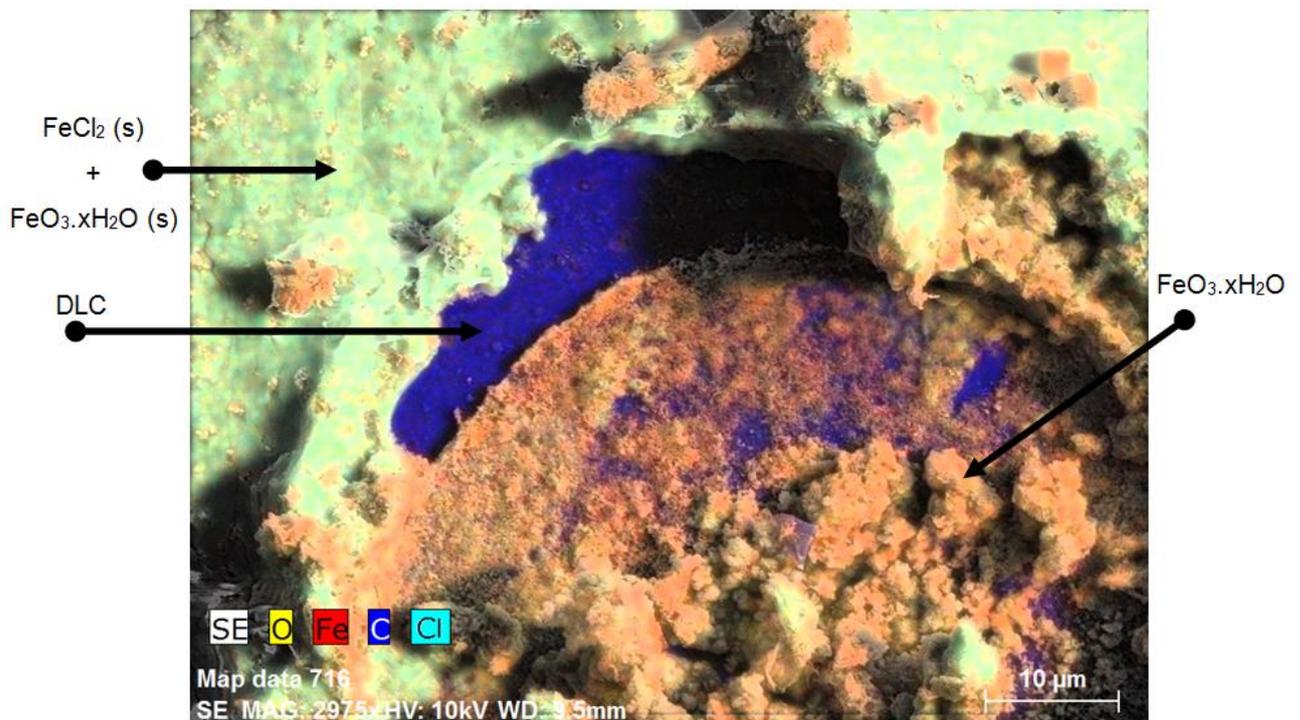
Devido a presença de NaCl na solução ocorrem as seguintes reações envolvendo a oxidação do substrato metálico e a redução do sal que fica depositado na superfície, próximo a região corroída, como pode ser observado na análise química indicada na Figura 85 e os possíveis produtos formados.

Figura 85: Superfície corroída do aço ABNT 8620 revestido por DLC após ensaio eletroquímico em solução de NaCl 3,5%. Detalhe (A) da Figura 84.

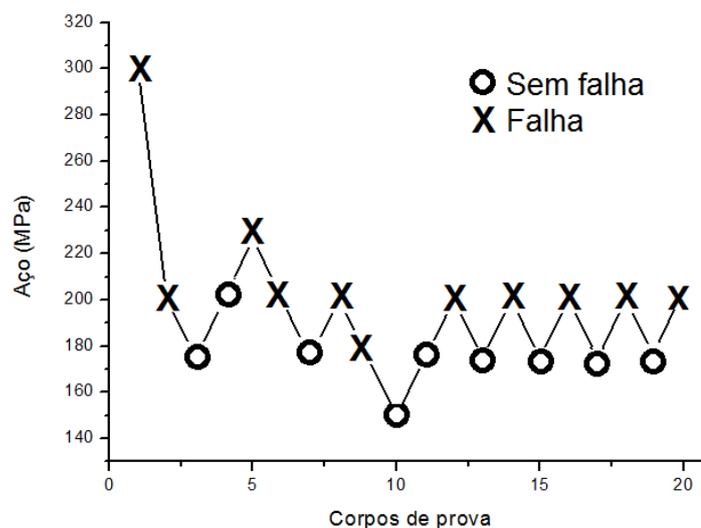
Na Figura 86 e Figura 87 são apresentados os gráficos dos resultados dos ensaios de fadiga utilizando-se a metodologia descrita no item 10.7. Na Figura 86 são apresentados os resultados para os ensaios do aço não revestido e na Figura 87 para o aço revestido por DLC. Os corpos de prova que falharam antes do valor de censura estão marcados com X.

Figura 86: Resultado do método up-and-down para o aço ABNT 8620.

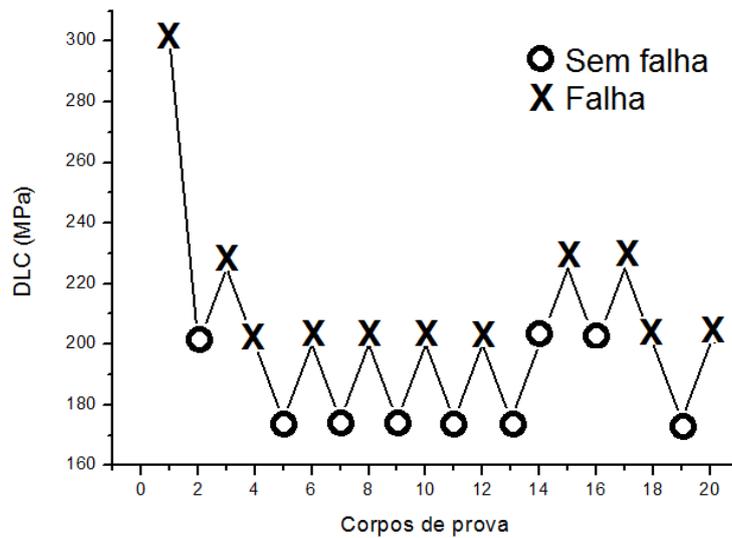
Figura 87: Resultado do método up-and-down para o aço ABNT 8620 revestido por DLC.

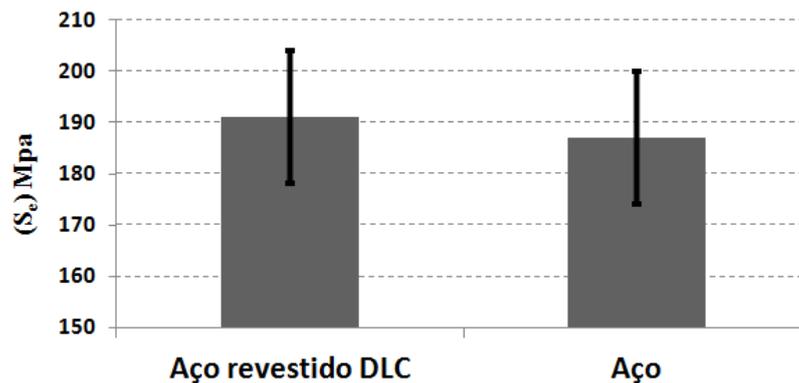
Os dados obtidos nos ensaios de fadiga são apresentados na Figura 88. Os valores do limite de resistência à fadiga (S_e), com 95% de confiabilidade, para o aço ABNT 8620 revestido por DLC foram $191 \pm 13 MPa$ e para o aço ABNT 8620 não revestido de $187 \pm 13 MPa$. Nota-se que estatisticamente não foi possível verificar mudança no valor do limite de resistência à fadiga, indicando que o revestimento não alterou o comportamento em fadiga do material.

Figura 88: Limites de resistência à fadiga dos aços ABNT 8620 revestido por DLC e ABNT 8620 determinados pelo método up-and-down.

A não alteração no valor do limite de resistência a fadiga do aço SAE 8620 pode ser entendida como um ponto favorável em relação à aplicação do revestimento DLC. Isso é justificado, pois ao final do processo de deposição de alguns revestimentos bem difundidos

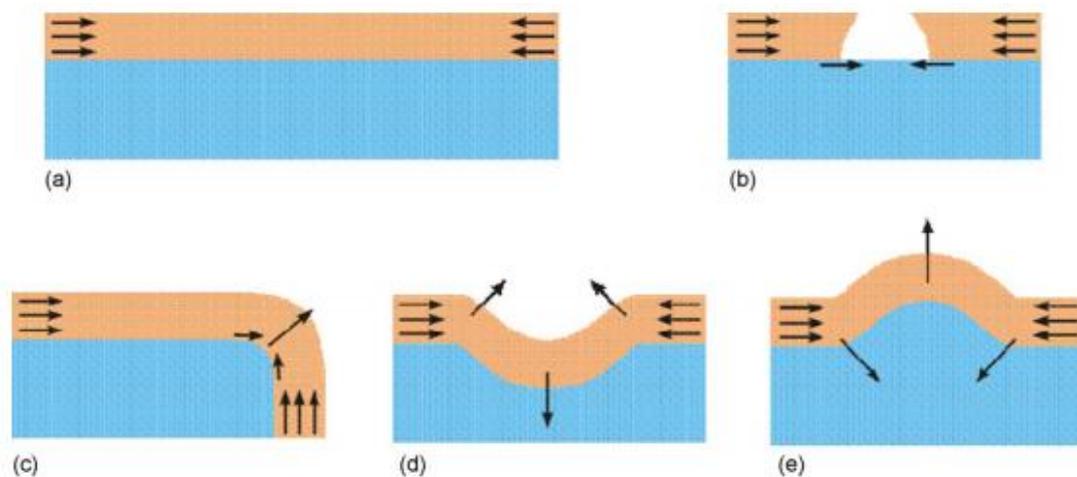
Os corpos de prova revestidos por DLC podem apresentar uma distribuição de tensões residuais compressivas como esquematizado na Figura 89 [153]. O valor dessas tensões no revestimento pode variar em função do processo de deposição e da espessura da camada depositada com valores de tensões entre -0,5 a -12,5 GPa [154 a 156].

Figura 89: Esquema da distribuição de tensões residuais de compressão induzidas em uma superfície quando (a) revestimento em uma superfície plana e lisa, (b) incluindo um poro, (c) revestimento sobre uma borda, (d) em um vale e (e) em uma crista [153].

Estas tensões poderiam ter aumentado a vida do aço ABNT 8620 sob fadiga por induzir tensões compressivas na superfície do aço dificultado a iniciação e propagação de trincas, fato não observado. Isso pode estar relacionado à espessura do revestimento que variou bastante como indicado nas figuras 89, 90 e 92. Por existir uma relação direta entre espessura de camada, propriedades mecânicas e nível de tensões, a mesma não foi suficiente para promover o aumento de vida do material devido a ação das tensões compressivas que poderiam inibir ou retardar a nucleação de trincas por fadiga na superfície do material [157 a 160].

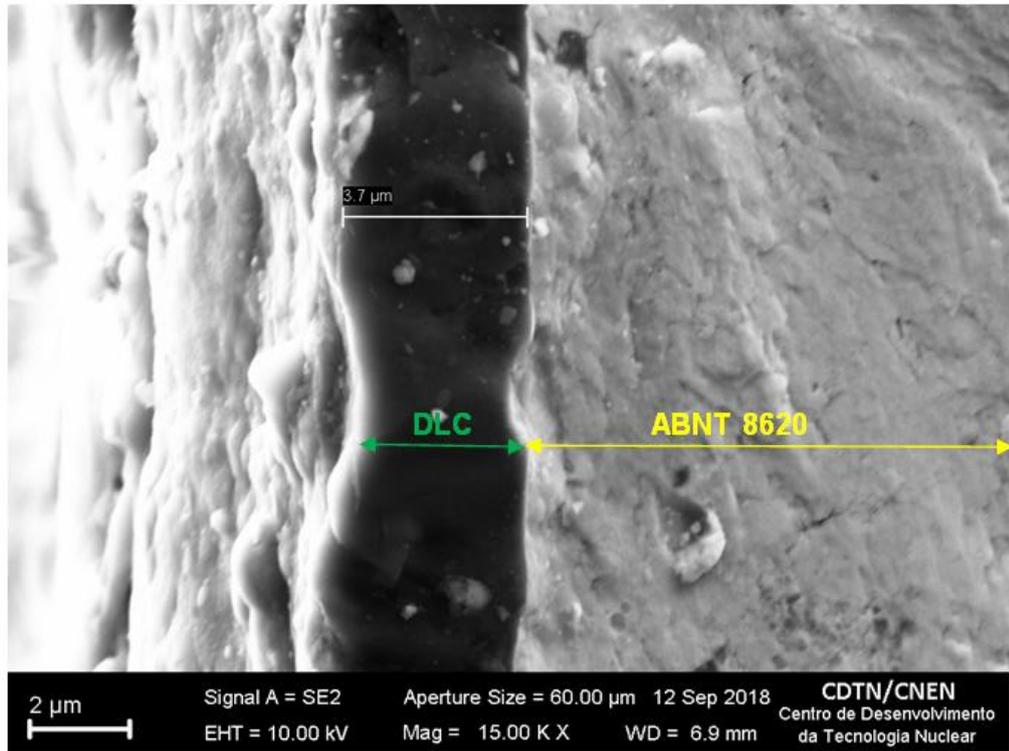
A espessura do filme DLC depositado sobre os corpos de prova variou em uma faixa de valores entre 3,7 μm , como indicado na Figura 90, até aproximadamente 1,2 μm Figura 91.

Figura 90: Superfície de fratura de um corpo de prova revestido por DLC.

Estas imagens foram obtidas da secção transversal dos corpos de prova fraturados após os ensaios de fadiga. Uma possível baixa adesão do revestimento ao substrato metálico também poderia ser a causa para não alteração no valor do limite de resistência à fadiga, indicando que o

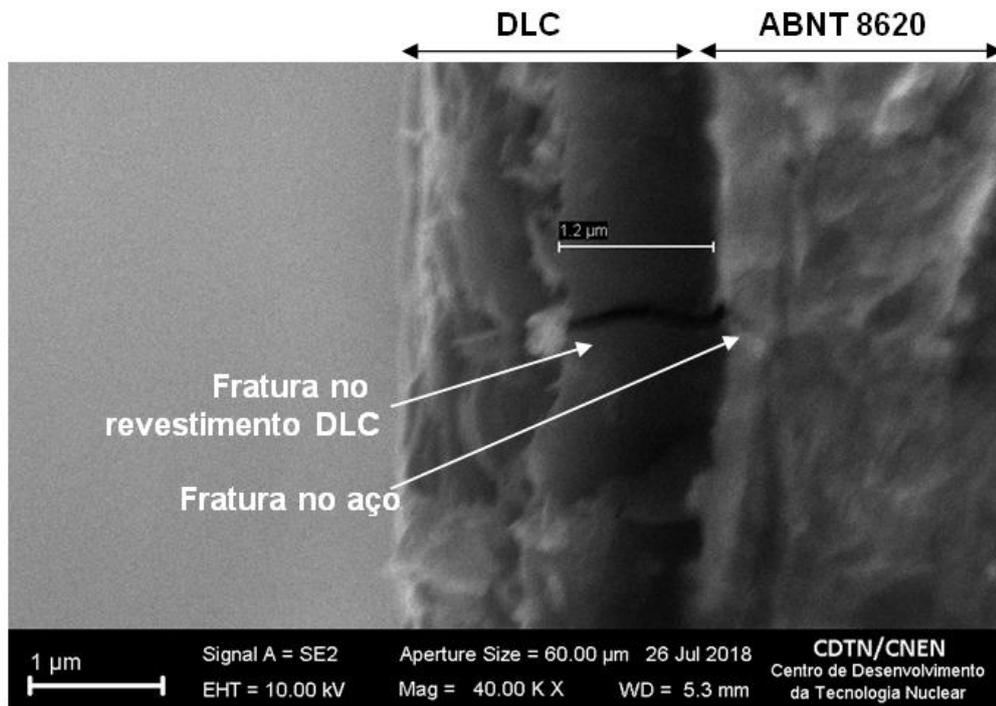
Figura 91: Fratura no revestimento DLC com ramificações para o substrato metálico detalhe (B) da Figura 92.

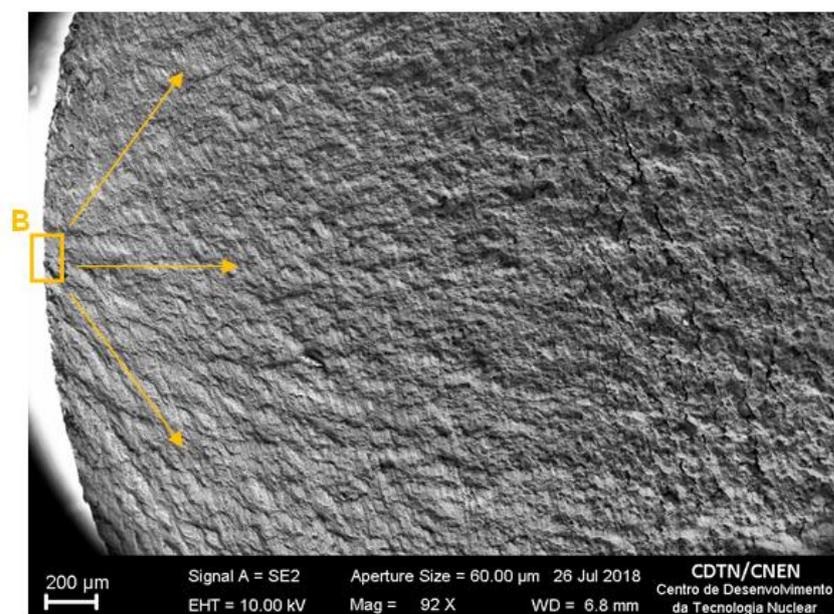
Figura 92: Superfície de fratura do corpo de prova revestido por DLC após os ensaios de fadiga. O detalhe (B) é indicado na Figura 91.

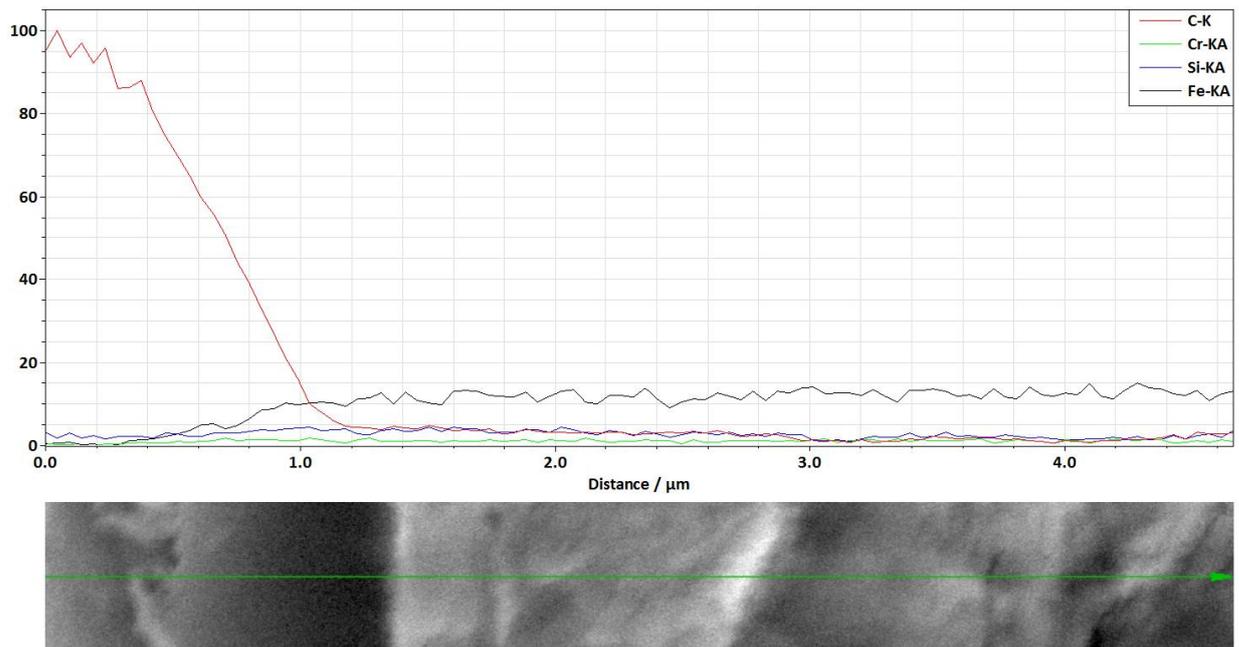
revestimento delamina-se logo nos primeiros ciclos de carregamento. De acordo com a literatura, essa fraca adesão poderia ser atribuída ao insuficiente bombardeamento iônico devido à baixa tensão de polarização no estágio inicial de deposição do revestimento [161]. Outra possibilidade seria a elevada dureza do revestimento em comparação ao substrato. A camada de DLC pode não ter acompanhado as deformações impostas ao substrato metálico durante os ciclos de tensão e, como consequência, ter sofrido uma série de fraturas em sua superfície. Essas microfaturas geradas durante os ciclos iniciais de carregamento podem ter provocado localmente o alívio das tensões residuais compressivas do revestimento, o que possivelmente inibiria seus efeitos na superfície do aço [153]. Na Figura 91 é possível observar uma fratura ocorrida no revestimento com ramificações para o substrato metálico. E na Figura 92 esta indicada à fratura total ocorrida após a falha do corpo de prova. A região de início de falha é mostrada no detalhe (B), as setas indicam o sentido de propagação da trinca. A nucleação de trincas de alguns corpos de prova provavelmente ocorreu em pontos de falha do revestimento semelhantes ao indicado na Figura 91, estas fraturas podem iniciar na superfície do revestimento ou na interface DLC/substrato [163]. Próximo à região de início de fratura indicada na Figura 92 foi realizado o perfil linear de composição química por EDS. Nesta análise, nota-se a queda no valor da concentração de carbono dentro do intervalo de aproximadamente 1,2 μm até o mesmo tornar-se constante, indicando de forma aproximada a espessura do revestimento, Figura 93.

Figura 93: Análise por espectroscopia por energia dispersiva (EDS) indicando a variação da concentração dos elementos C, Cr, Si e Fe da superfície de fratura de um corpo de prova revestido por DLC.

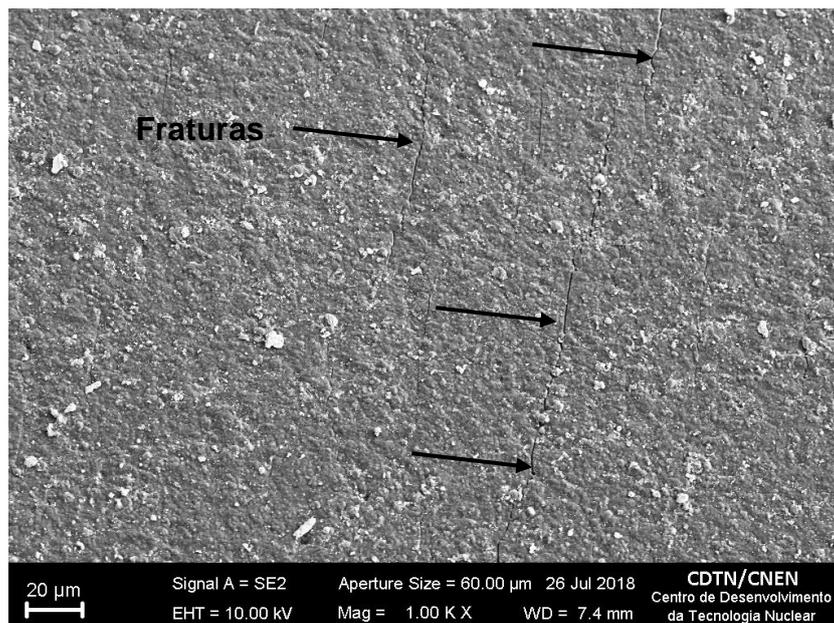
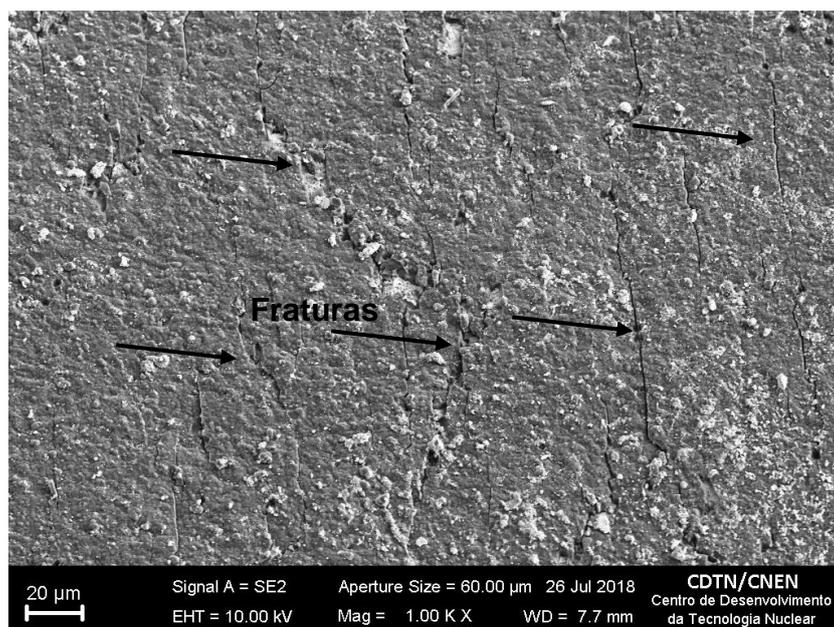
Na tentativa de determinar o início de fratura, sete corpos de provas foram escolhidos aleatoriamente e revestidos por DLC. Posteriormente, estes corpos de provas foram ensaiados com 1.000, 10.000, 100.000, 500.000, 1.000.000, 1.500.000 e 2.000.000 de ciclos com tensão alternada de 175 MPa. Após os ciclos de carregamento, a secção útil dos corpos de prova foi analisada por microscopia eletrônica de varredura. Foram observadas fraturas apenas nos corpos de prova ensaiados com 500.000 (Figuras 93a) e 1.500.000 de ciclos (Figura 94b). Para o corpo de prova testado até a censura (2.000.000 de ciclos) não foram observadas fraturas na superfície indicando que o revestimento pode ter acompanhado as deformações do substrato durante os ciclos de carregamento. Estes diferentes comportamentos podem indicar que a ocorrência de falha vai depender da natureza do revestimento depositado, tais como defeitos presentes no filme, adesão, nível de tensão do mesmo com o substrato metálico e espessura da camada. Todos estes fatores somados a aplicação de uma carga dinâmica externa podem influenciar diretamente no comportamento mecânico do filme provocando ou não a falha [1, 149, 158, 161, 164].

Figura 94: Fraturas na superfície dos corpos de prova revestidos por DLC após o ensaio de fadiga com tensão de 175 MPa em (a) 500.000 ciclos e (b) 1.500.000 ciclos.

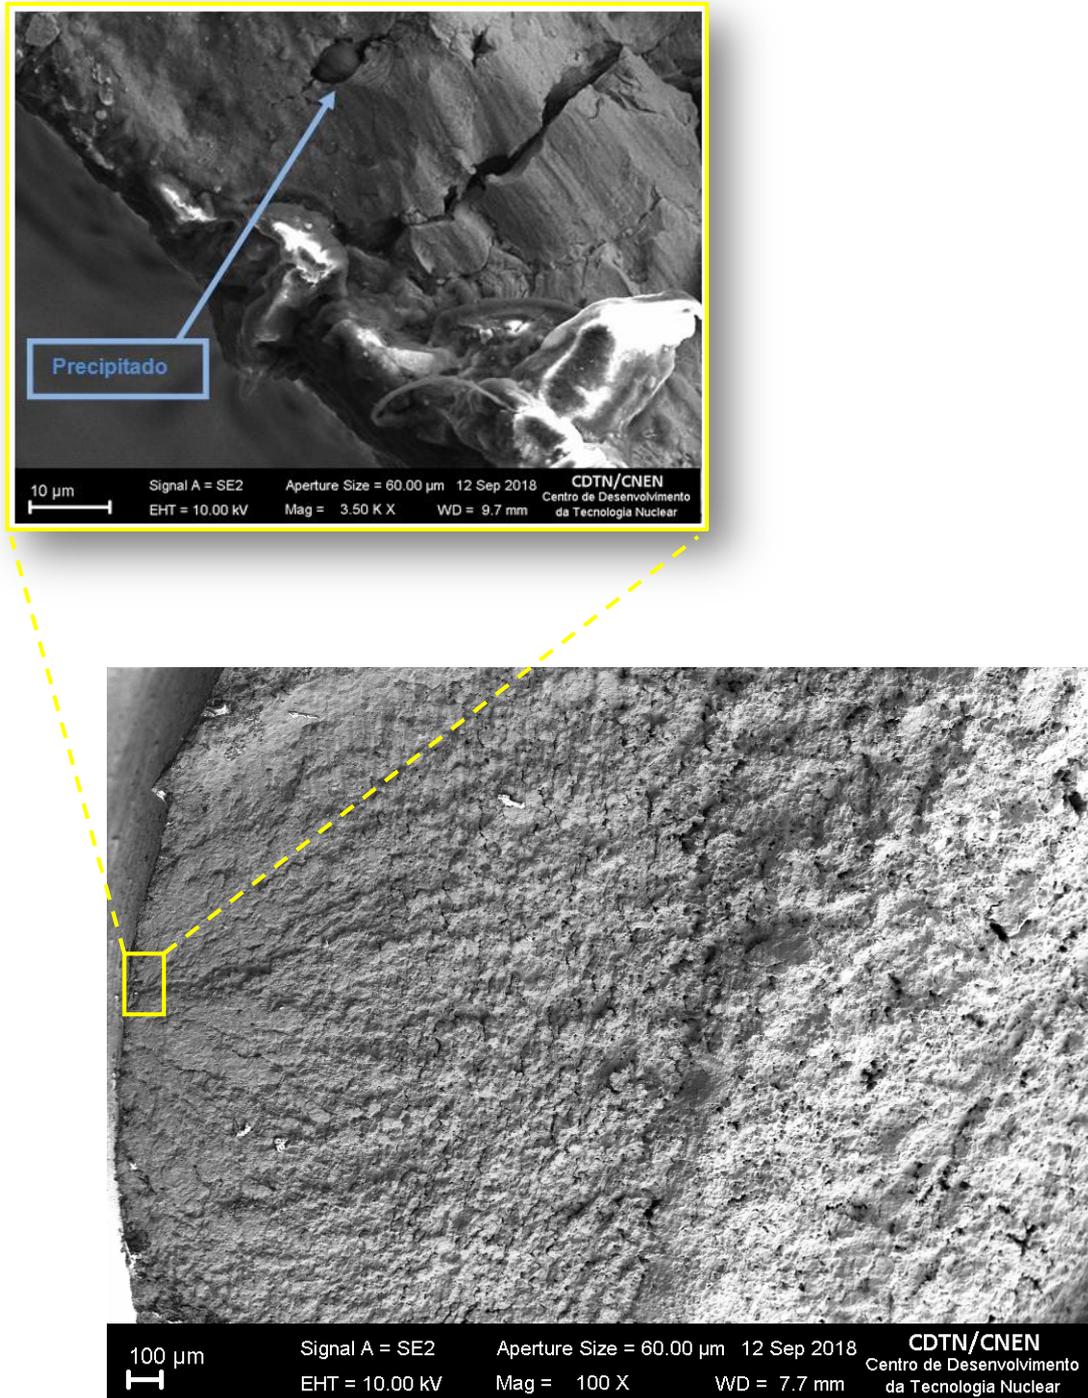
Tanto na Figura 95 para o material revestido, quanto na Figura 96 para o mesmo sem revestimento foram identificados precipitados próximos a região de início de falha.

Figura 95: Fratura no corpo de prova de aço SAE 8620 revestido por DLC após ensaio de fadiga, no detalhe (A) um precipitado no aço próximo à região de início de falha.

Outro fator que poderia estar relacionado a não alteração do valor do limite de resistência à fadiga seria a presença de defeitos e/ou precipitados na microestrutura do aço SAE 8620. Estas estruturas geralmente não apresentam boa compatibilidade com a matriz metálica e dependendo da sua morfologia durante os cíclicos de carregamento poderiam agir como concentradores de tensões, onde, possivelmente, seria facilitada a nucleação e posterior propagação de trincas.

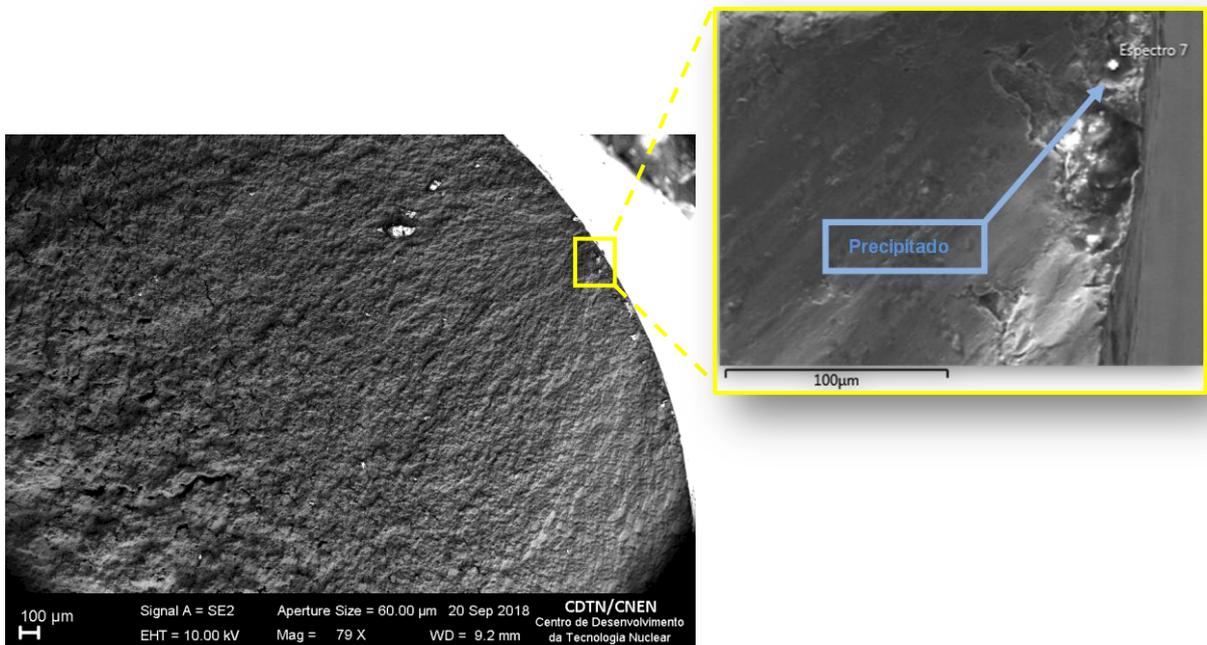
Figura 96: Fratura no corpo de prova de aço SAE 8620 após ensaio de fadiga, no detalhe (B) um precipitado próximo à região de início de falha.
