UNIVERSIDADE FEDERAL DE MINAS GERAIS
Programa de Pós-Graduação em Engenharia Mecânica

**AVALIAÇÃO DO COMPORTAMENTO À FADIGA, CORROSÃO E DESGASTE DO
AÇO ESTRUTURAL ABNT 8620 REVESTIDO POR DIAMOND LIKE CARBON**

Tese apresentada ao Programa de Pós-Graduação em Engenharia Mecânica da Universidade Federal de Minas Gerais como requisito parcial para obtenção do título de Doutor em Engenharia Mecânica.

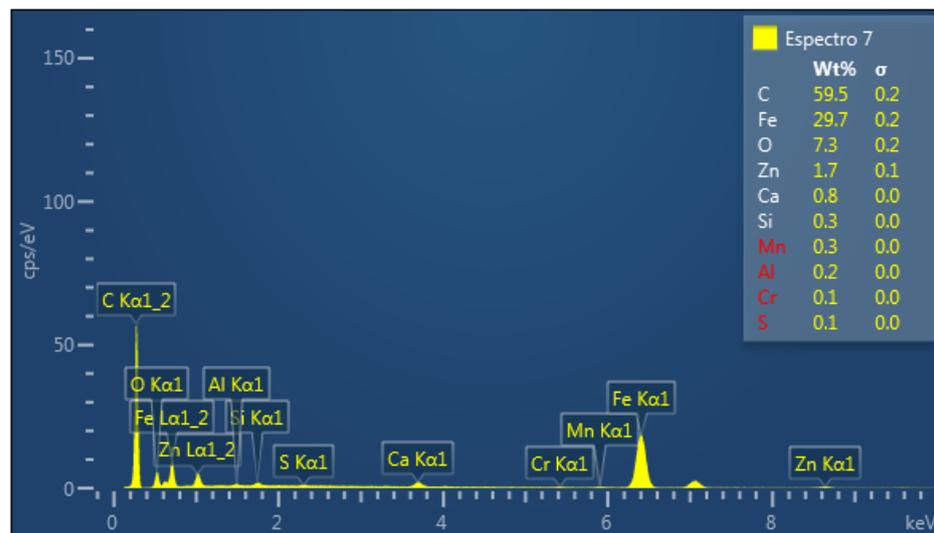
Na Figura 97 é indicada a composição química do precipitado localizado próximo à região de falha no detalhe da Figura 96. A partir dos valores elevados de Fe e C indicados no espectro, ocorreu, provavelmente, a formação de um precipitado de carboneto de ferro. O mesmo pode ser formado a partir de soluções sólidas supersaturadas, onde os núcleos são formados, preferencialmente, nos defeitos da rede cristalina do material.

Figura 97: Espectro indicando à composição química de um precipitado próximo a região de falha do corpo de prova de aço SAE 8620 sem revestimento.

A nucleação desses precipitados ocorre em regiões de alta energia, tais como, deslocamentos, contornos de grão e falhas de empilhamento na matriz metálica [166, 167].
