**Geomorfologia Fluvial no Alto Vale do Rio das Velhas,  
Quadrilátero Ferrífero - MG: Paleoníveis Depositionais e a  
Dinâmica Atual**

Dissertação apresentada ao Programa de Pós-Graduação do Departamento de Geografia da Universidade Federal de Minas Gerais, como requisito parcial à obtenção do título de Mestre em Geografia.

**Belo Horizonte  
Departamento de Geografia da UFMG  
2008**

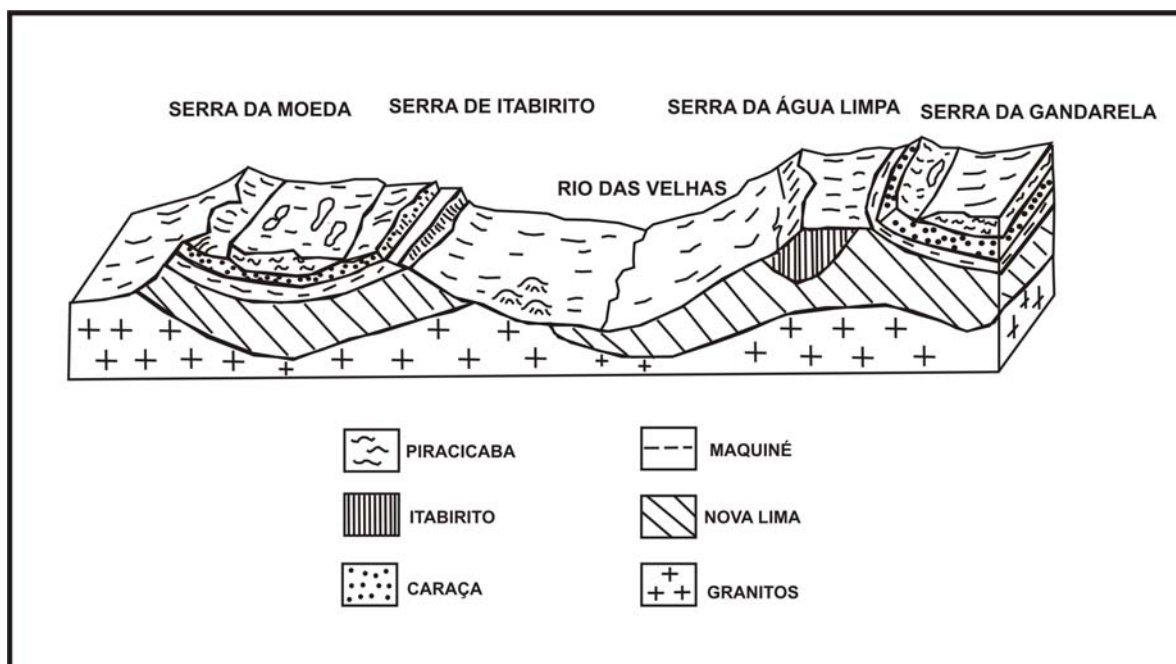
Barbosa & Rodrigues (1967) destacam o “Anticlinal invertido do Rio das Velhas” que se estende desde Itabirito até Sabará e é limitado pelo Sinclinal Moeda à oeste e pelo sinclinal Gandarela à leste. Essa região é constituída por colinas alongadas em direção E-W, correspondendo ao sentido predominante dos dobramentos do Supergrupo Rio das Velhas, separadas pelos afluentes do Rio das Velhas (Figura 11).

**Figura 11:** Anticlinal Rio das Velhas  
 Fonte: Barbosa e Rodrigues, 1967

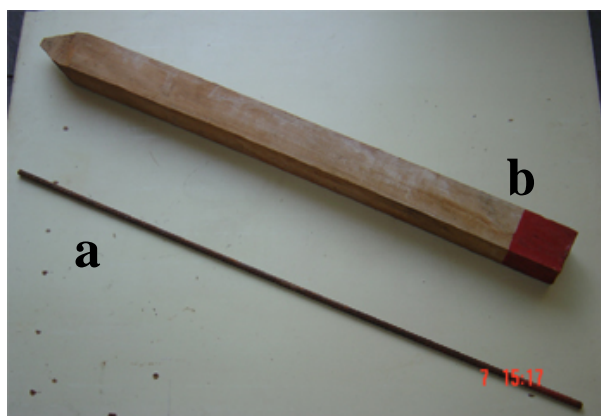
- Pinos de ferro com 1 metro de comprimento, 5 milímetros de diâmetro, inseridos horizontalmente na face das margens, posicionados em seqüência vertical em cada ponto monitorado (Figura 16a);
- Estacas de estacas com 1 metro de comprimento e 8 centímetros de lado; foram inseridas verticalmente na planície de inundação próximas à seqüência de pinos (Figura 16b);
- Trena de 20 metros utilizada na medição de quanto material foi erodido ou depositado, tanto nos pinos, quanto nas estacas;
- Transferidor: utilizado para medir o grau de inclinação dos níveis das margens monitoradas por perfilagem sucessiva.

**Figura 16:** *Modelo Pino (a) e Estaca (b)*

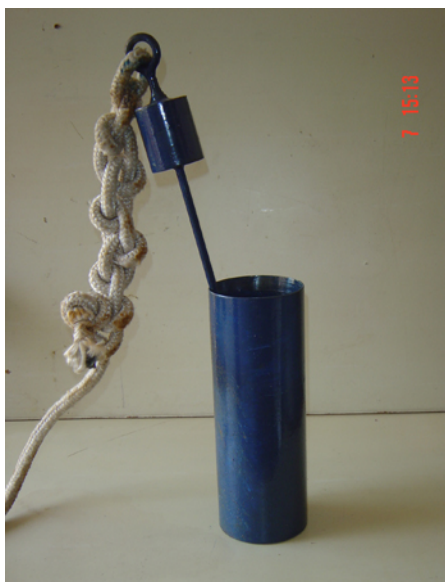
A coleta de sedimentos de fundo foi realizada com o auxílio de um amostrador de sedimentos do tipo amostrador de arraste (Figura 20). No material de leito com granulometria inferior a 1,0 mm foi realizada a análise granulométrica em laboratório seguindo as mesmas etapas descritas no item 5.2.2.. Já o material mais grosseiro foi caracterizado quanto ao tamanho dos seixos e sua litologia.

**Figura 20:** Amostrador de sedimentos – Carga de fundo

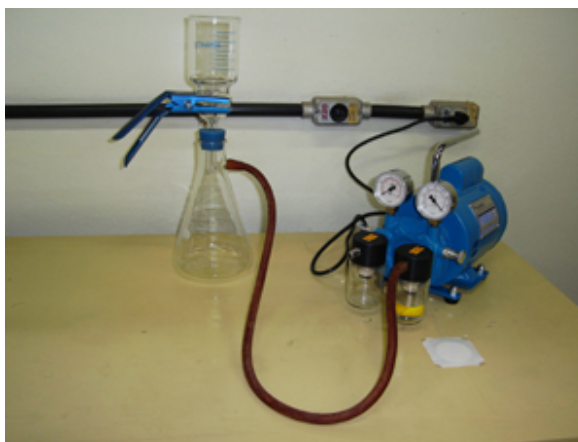
- Garrafas plásticas de 1,5 litros;
- Equipamento de filtragem: constituído por um de funil e receptáculos de filtragem, conectados a uma bomba de vácuo;
- Filtros: filtros da marca Millipore R. com diâmetro de 47 mm e poros de valor nominal de 0,45 microns.

**Figura 21:** Sistema de filtragem

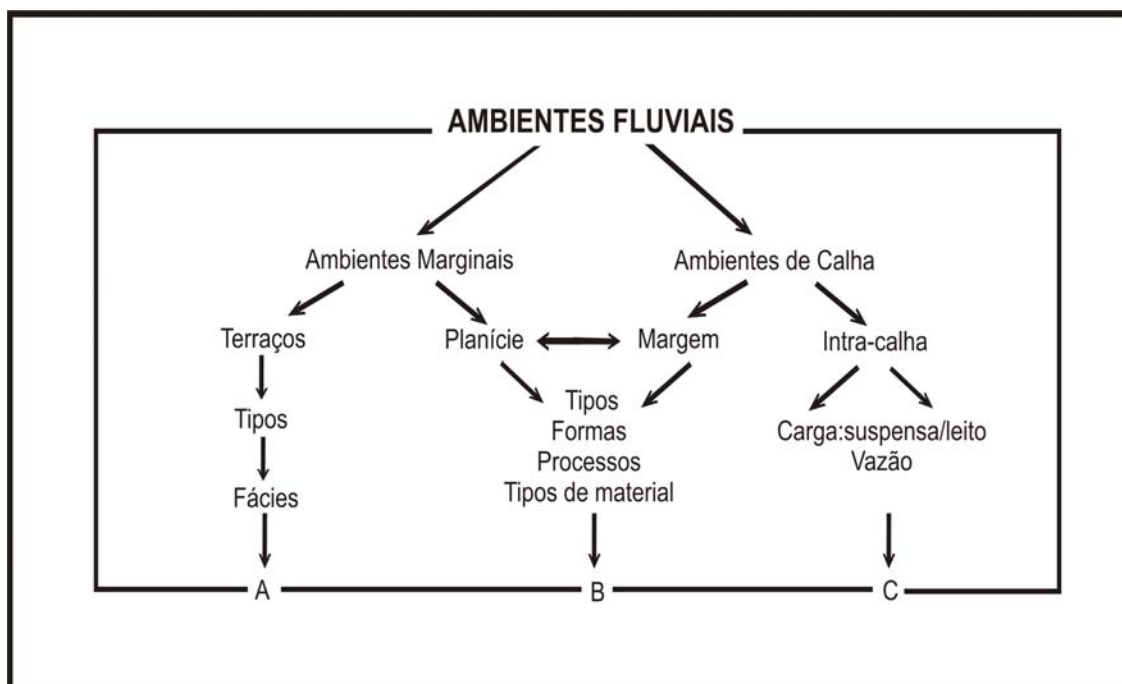
A Figura 22 ilustra os elementos analisados para a proposta de compartimentação dos trechos fluviais:

**Figura 22:** Fluxograma dos elementos investigativos do vale fluvial

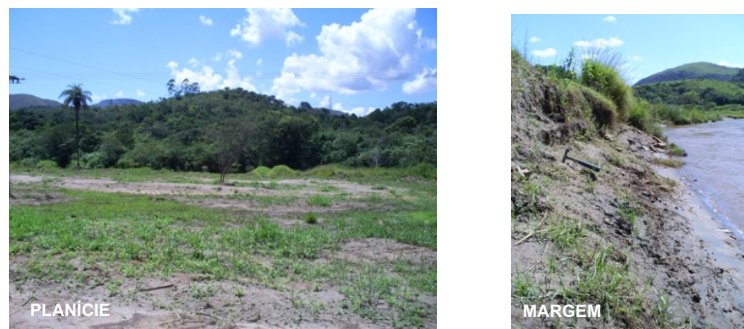
Figura 29: Quadro Descritivo dos Níveis Depositionais - Perfil 2

- Perfil 2 - Rio Acima;
- Coordenadas: 20° 03' 0,01" S / 43° 48' 5,7" W;
- Altitude da Calha: 720 metros;
- Margem: esquerda.

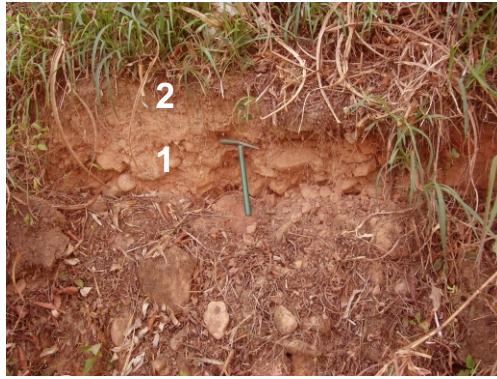
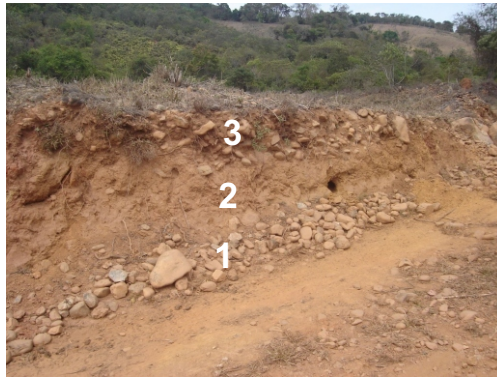
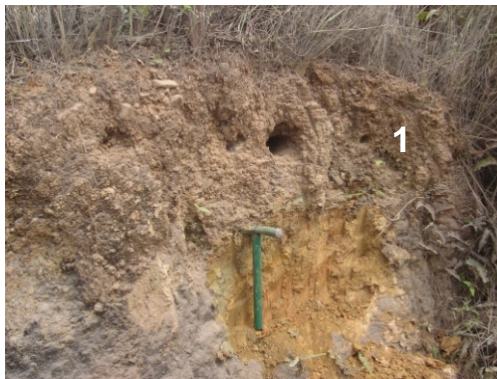
# Figura 38: Quadro Descritivo dos Níveis Depositionais - Perfil 6

- Perfil 6 - São Bartolomeu;
- Coordenadas: 20° 18' 40,27" S/ 43° 36' 23,15" W
- Altitude da Calha: 950 metros
- Margem: esquerda

1 Nível de seixos de quartzo e abundantes de itabirito arredondados a sub-arredondados, com comprimento médio entre 7 cm e 15 cm; matriz arenosa (média e grossa) abundância de ferro.

2 Nível areno-siltoso (areia fina à média) amarelo avermelhado.

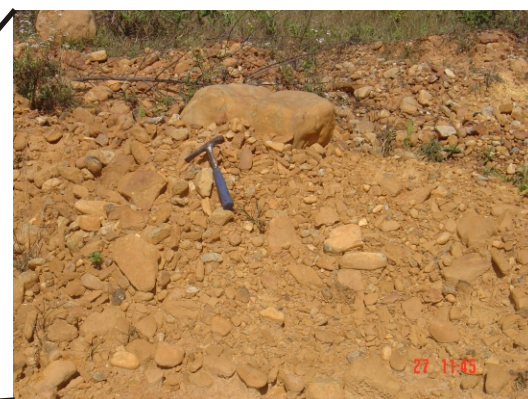
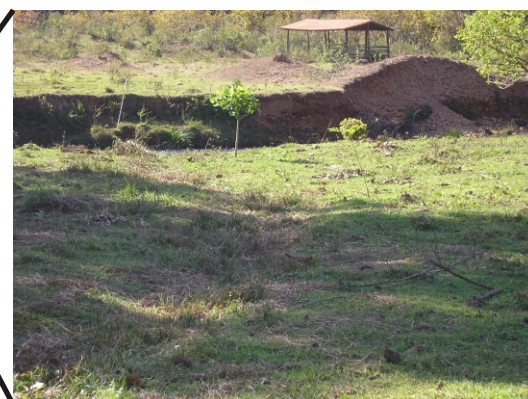
Figura 39: Quadro Descritivo dos Níveis Depositionais - Perfil 7

- Perfil 7 -São Bartolomeu  
 - Coordenadas: 20° 18' 49,87''S/ 43° 34' 35,07''W  
 - Altitude da Calha: 975 metros  
 - Margem: direita

*Planície*: altura em relação à calha: 4 metros (*remexido por atividade minerária*) ; aproximadamente 80 metros de largura da margem até T<sub>1</sub>;

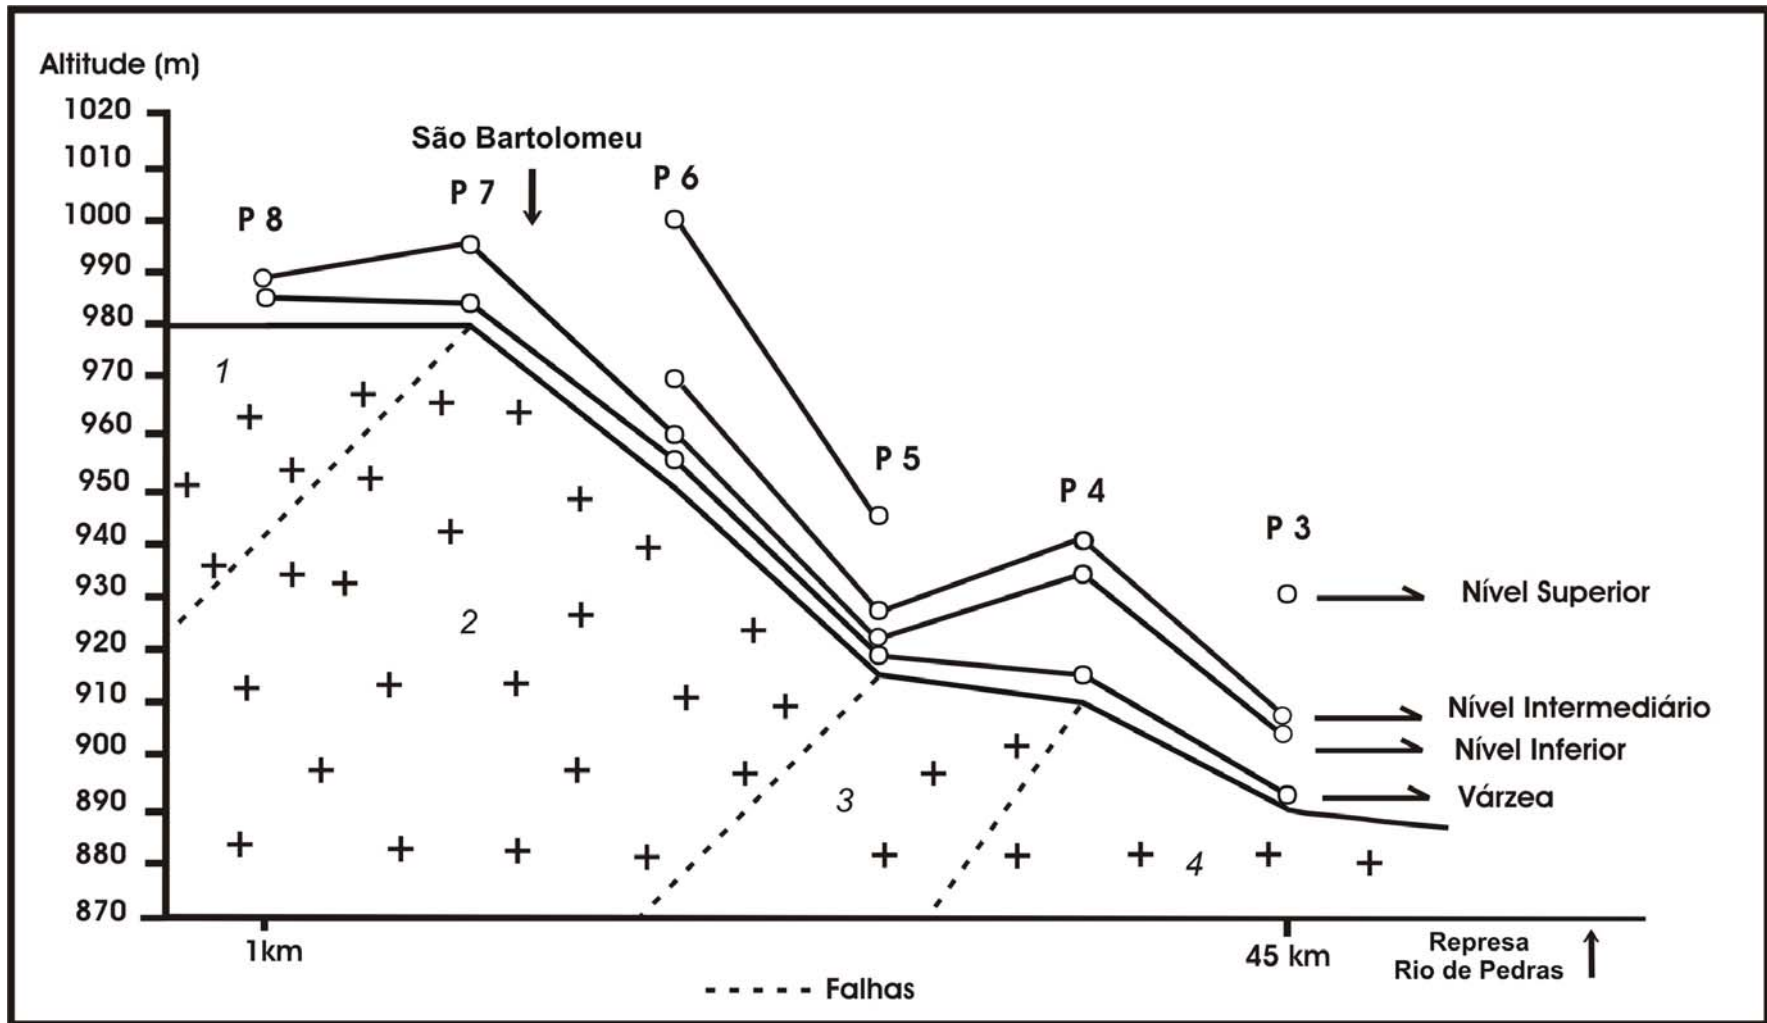
O Nível de Várzea, sendo o nível deposicional mais recente e, portanto, ainda em formação, apresenta depósitos com abundância de matéria orgânica, principalmente raízes, e depósitos de areia grossa. A presença de matéria orgânica e também a geometria sinuosa deste nível (vide mapas 1 a 7) são indícios de meandramento do canal. No entanto, não há presença de depósitos argilosos, típicos de canais meandranes. Pode-se dizer, então, que os depósitos dos níveis de várzea se aproximam do padrão sedimentar meandrante.

Figura 41: Distribuição Longitudinal dos Níveis Depositionais Aluviais

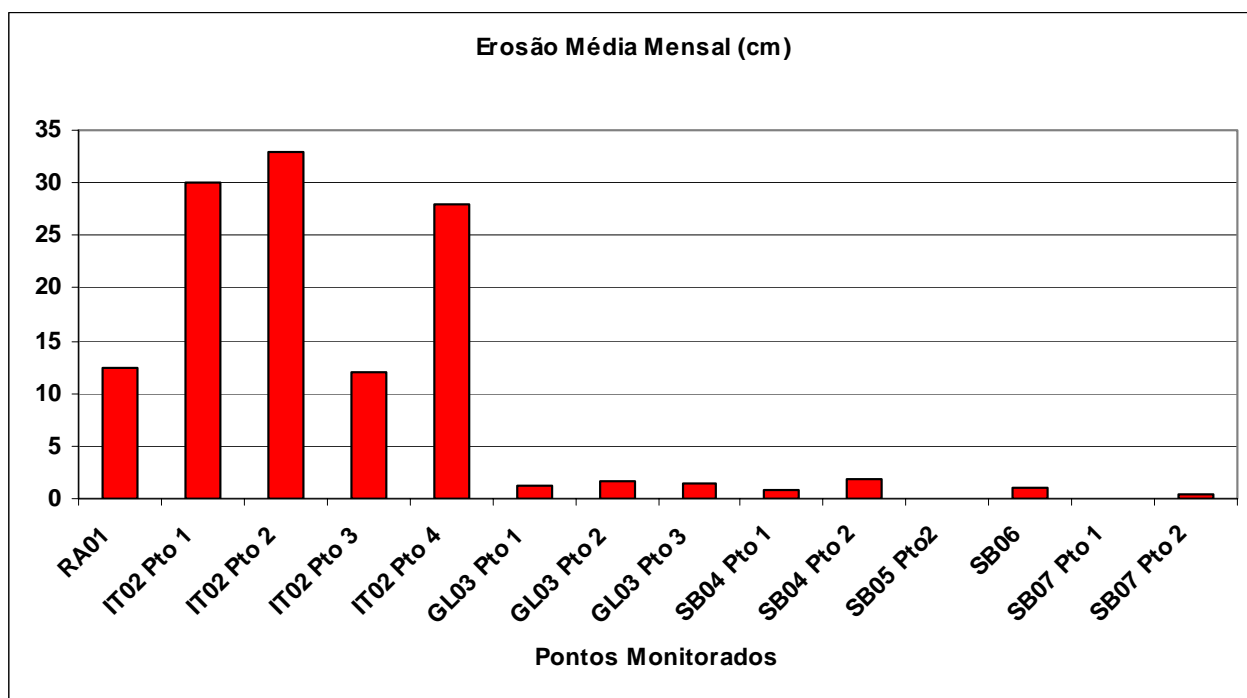
Figura 44: Erosão Média Mensal dos Pontos Monitorados

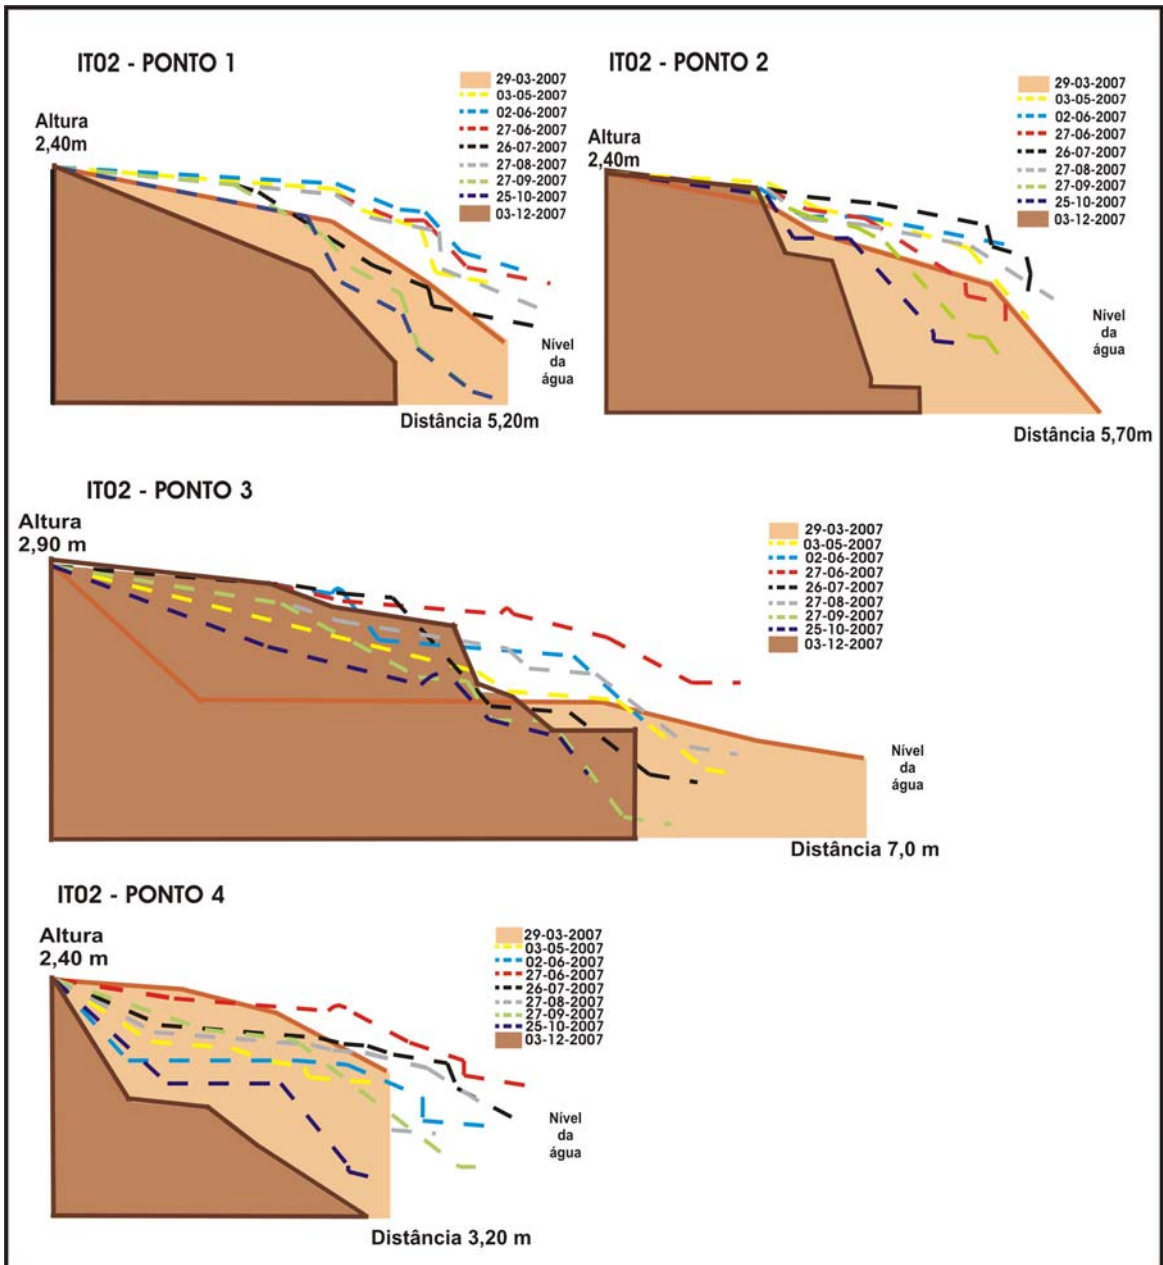
Neste trecho, o canal pode ser caracterizado como entrelaçado. O elevado fornecimento sedimentar e o conseqüente entulhamento do vale gera condições para o surgimento de barras e canais secundários.

Figura 49: Perfilagens sucessivas do Ponto IT02

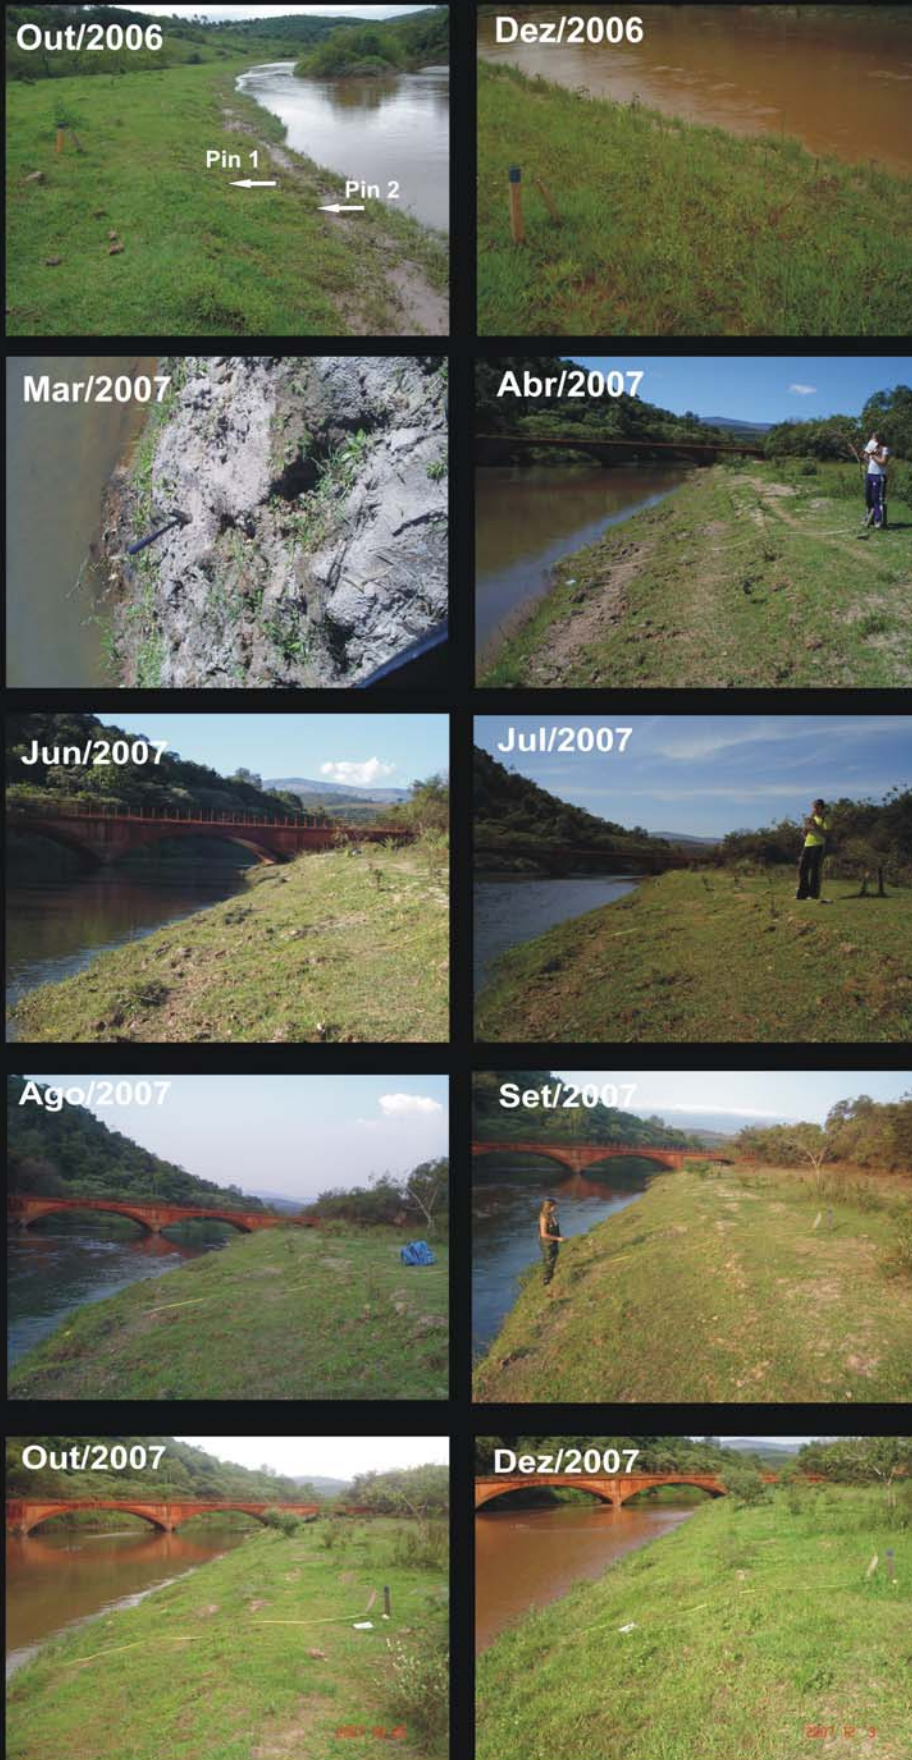
**Figura 51:** Sucessão fotográfica do Ponto2- IT02

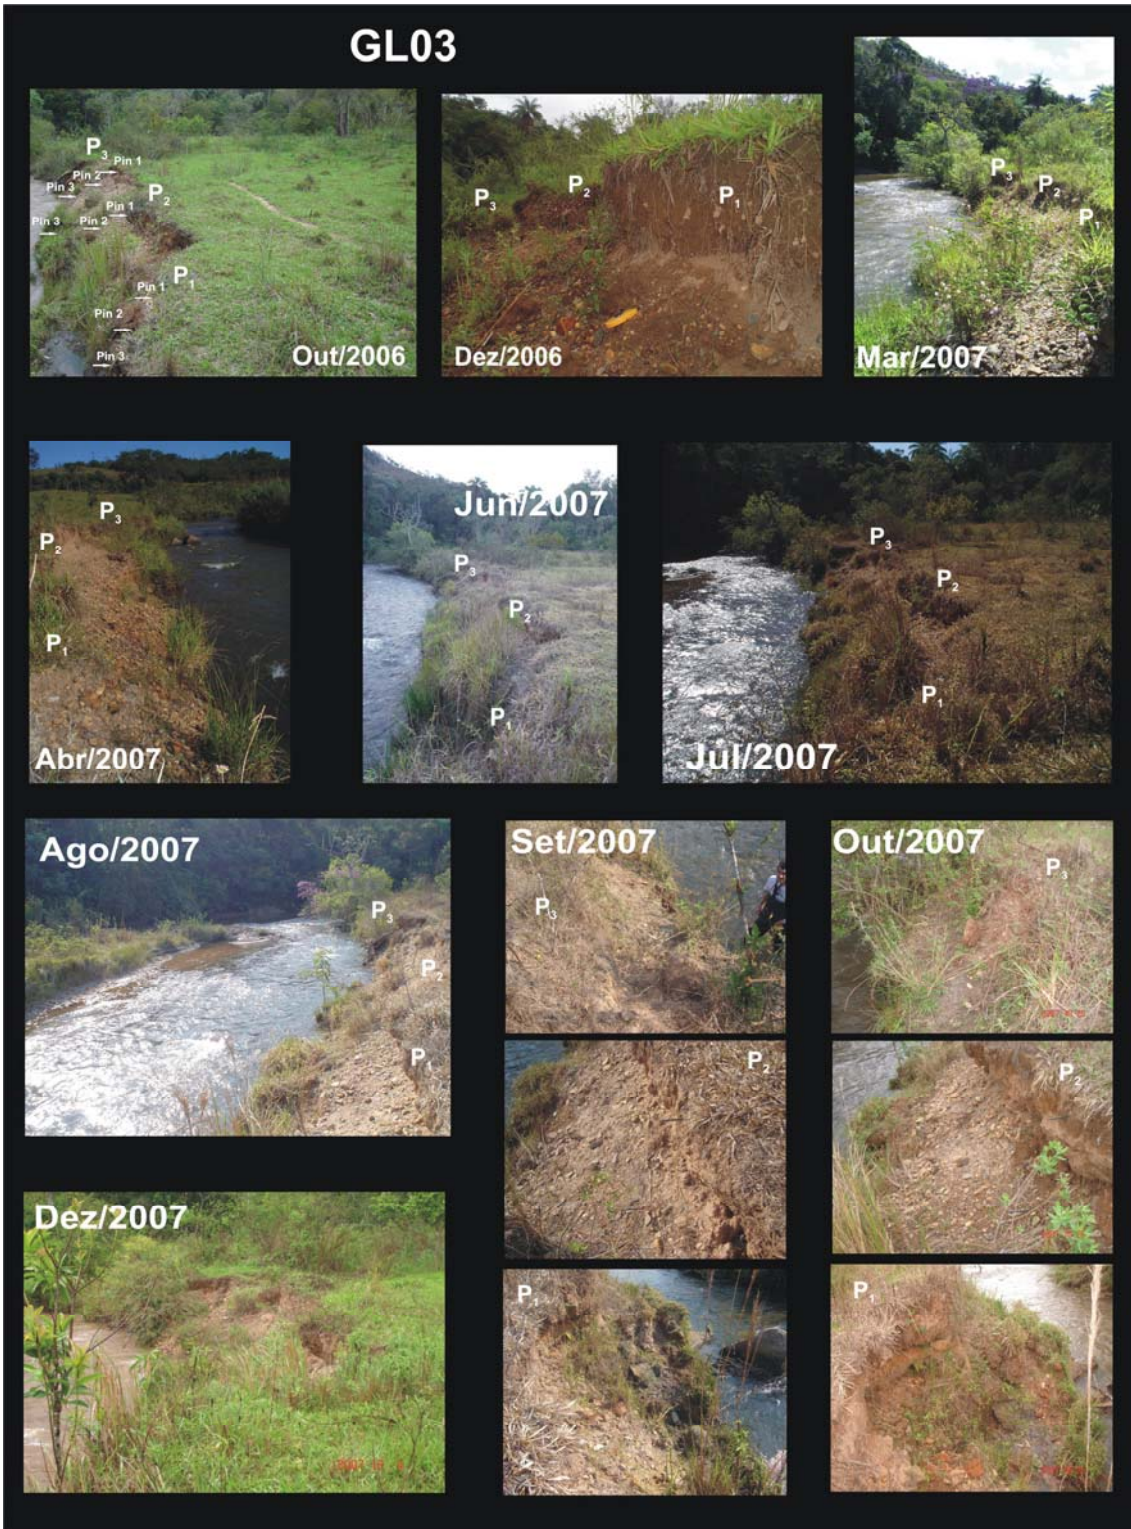
**Figura 55:** Sucessão fotográfica do Ponto GL03

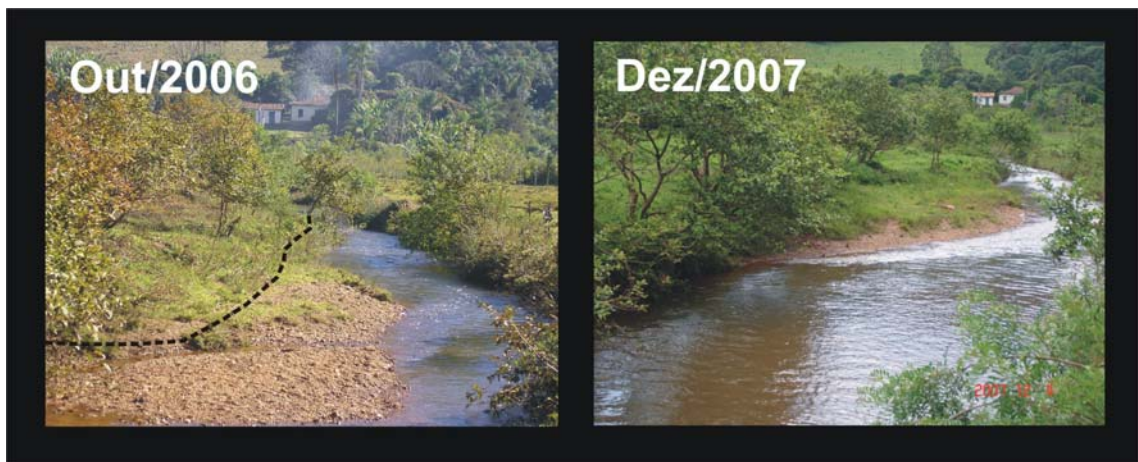
Figura 57: Barra de cana - Ponto SB04

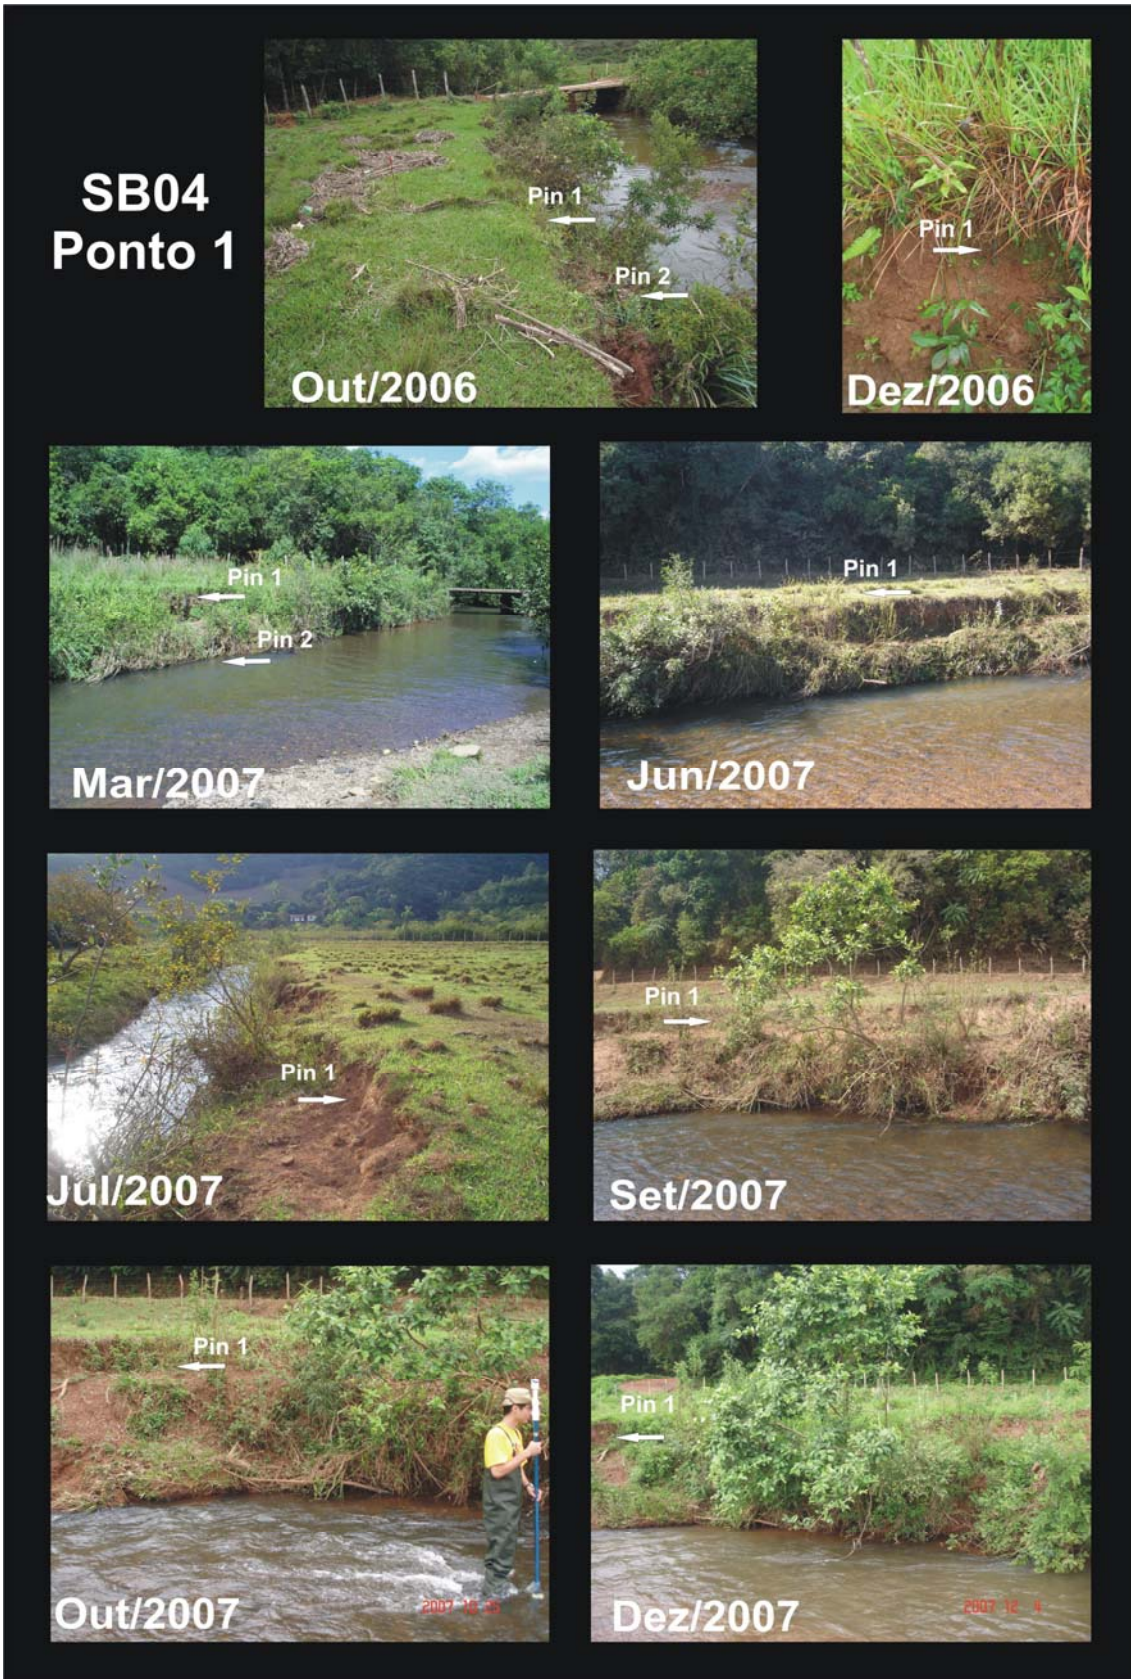
**Figura 58:** Sucessão fotográfica do Ponto 1 - SB04

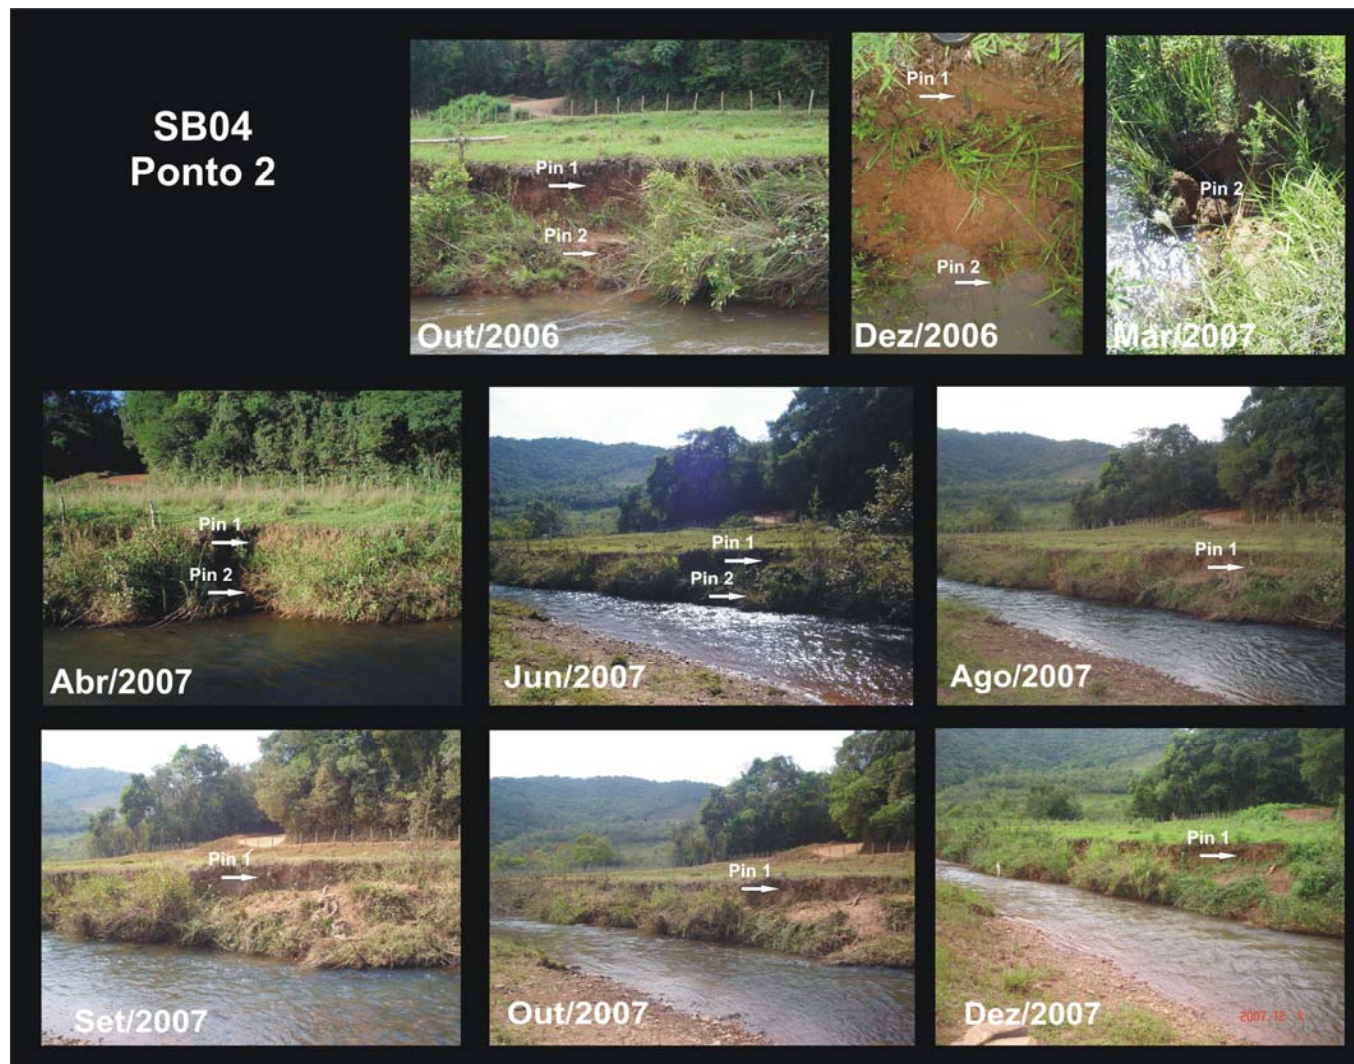
**Figura 59:** Sucessão fotográfica do Ponto 2 - SB04

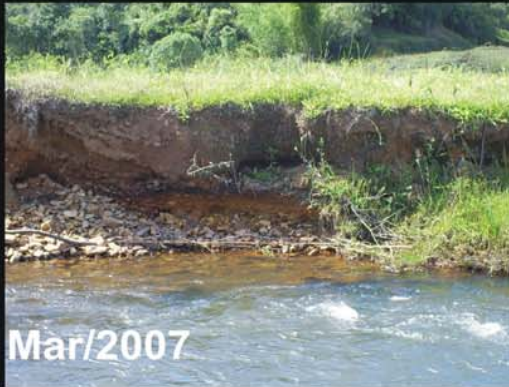
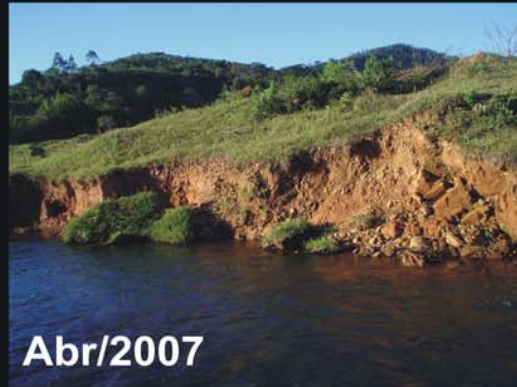
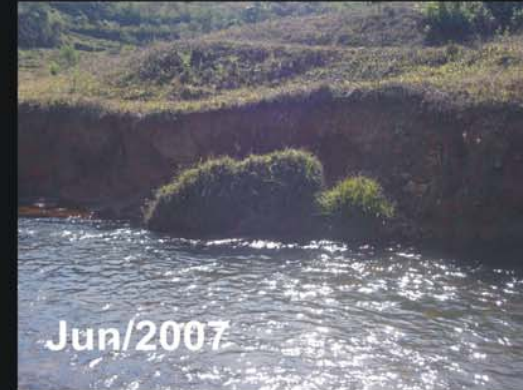
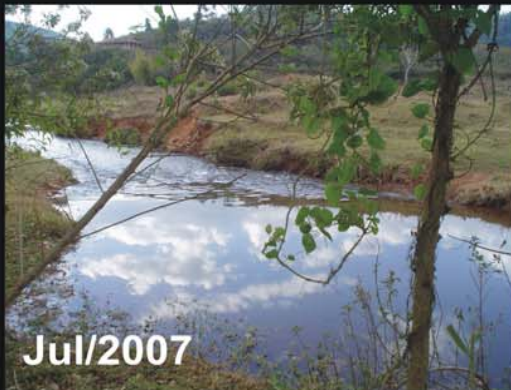
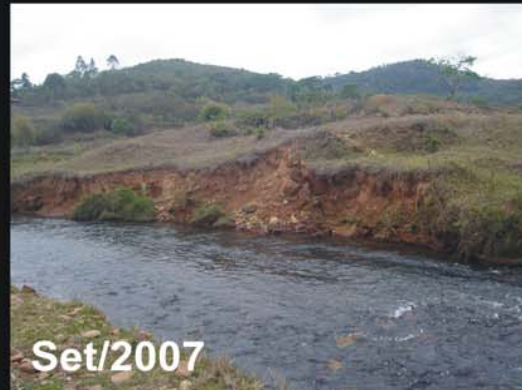
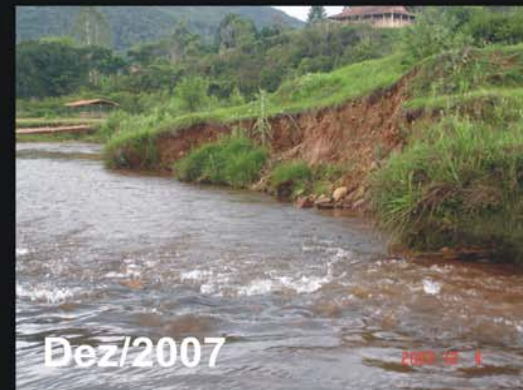
**Figura 60:** *Sucessão fotográfica do Ponto 1- SB05*

A margem convexa não apresentou perda de materiais, encontra-se estável, assim como a barra adjacente a ela. Já a margem côncava, monitorada pelo método fotográfico, apresentou feições típicas de processo de queda por ação do fluxo na base da margem. As Figuras 60 e 61 mostram a evolução destas margens.

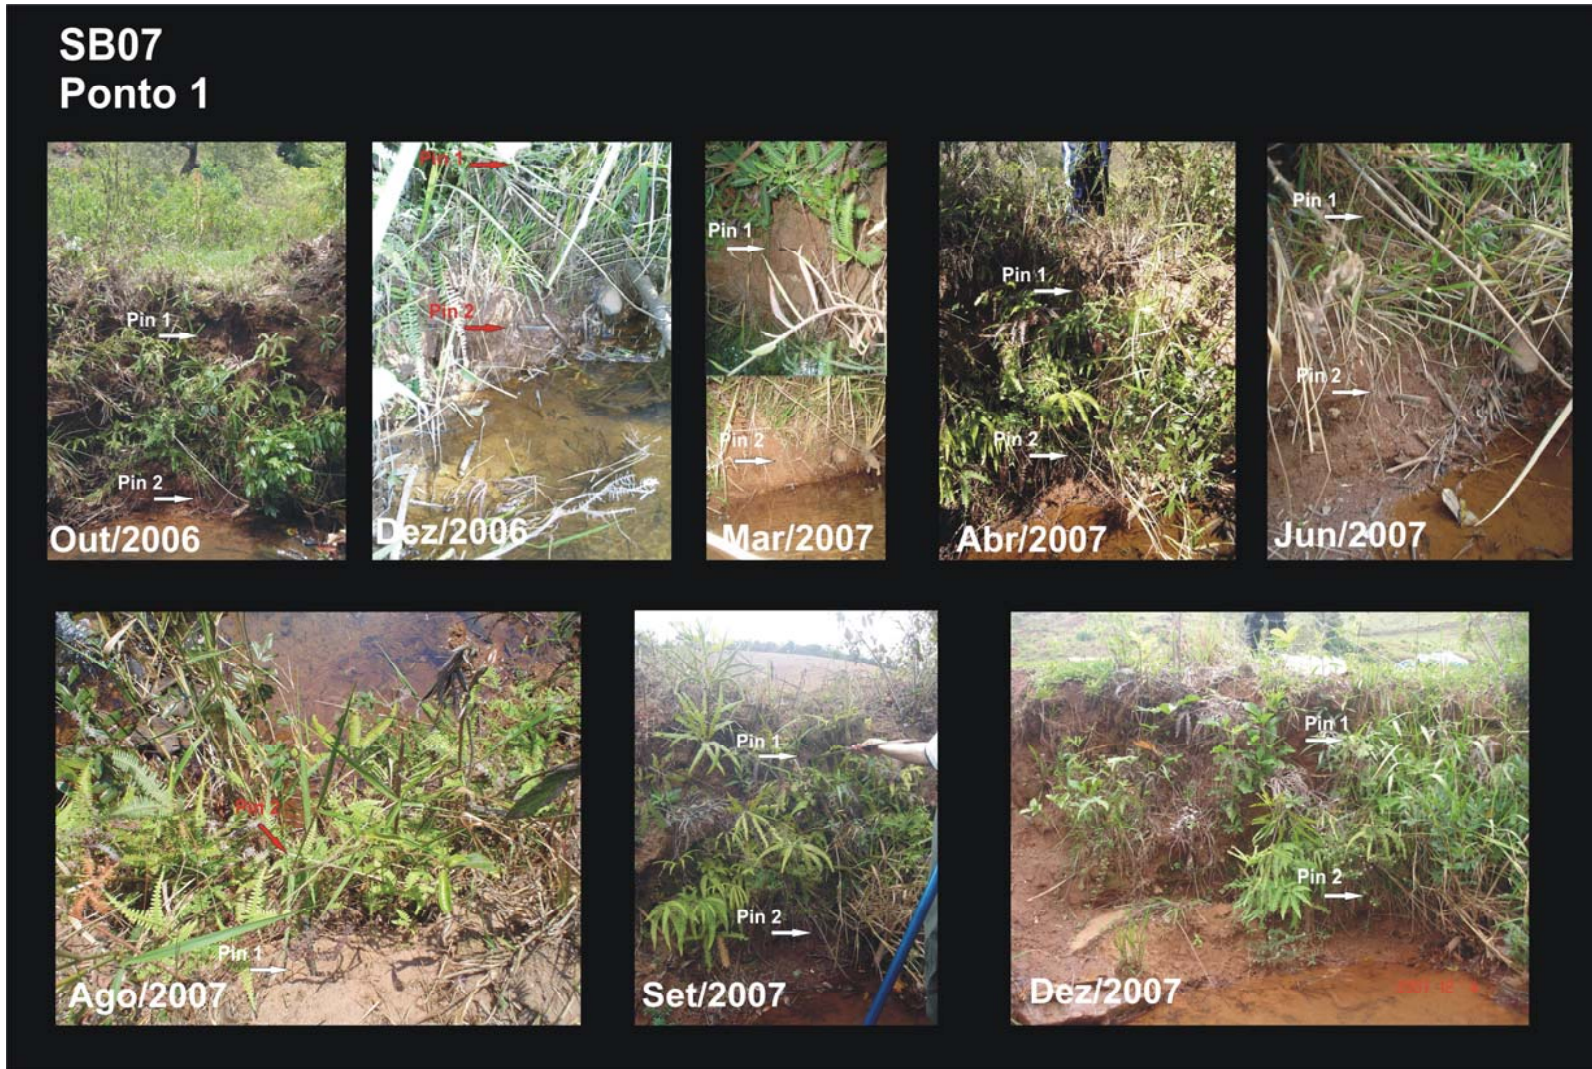
**Figura 65:** Sucessão Fotográfica do Ponto1 - SB07

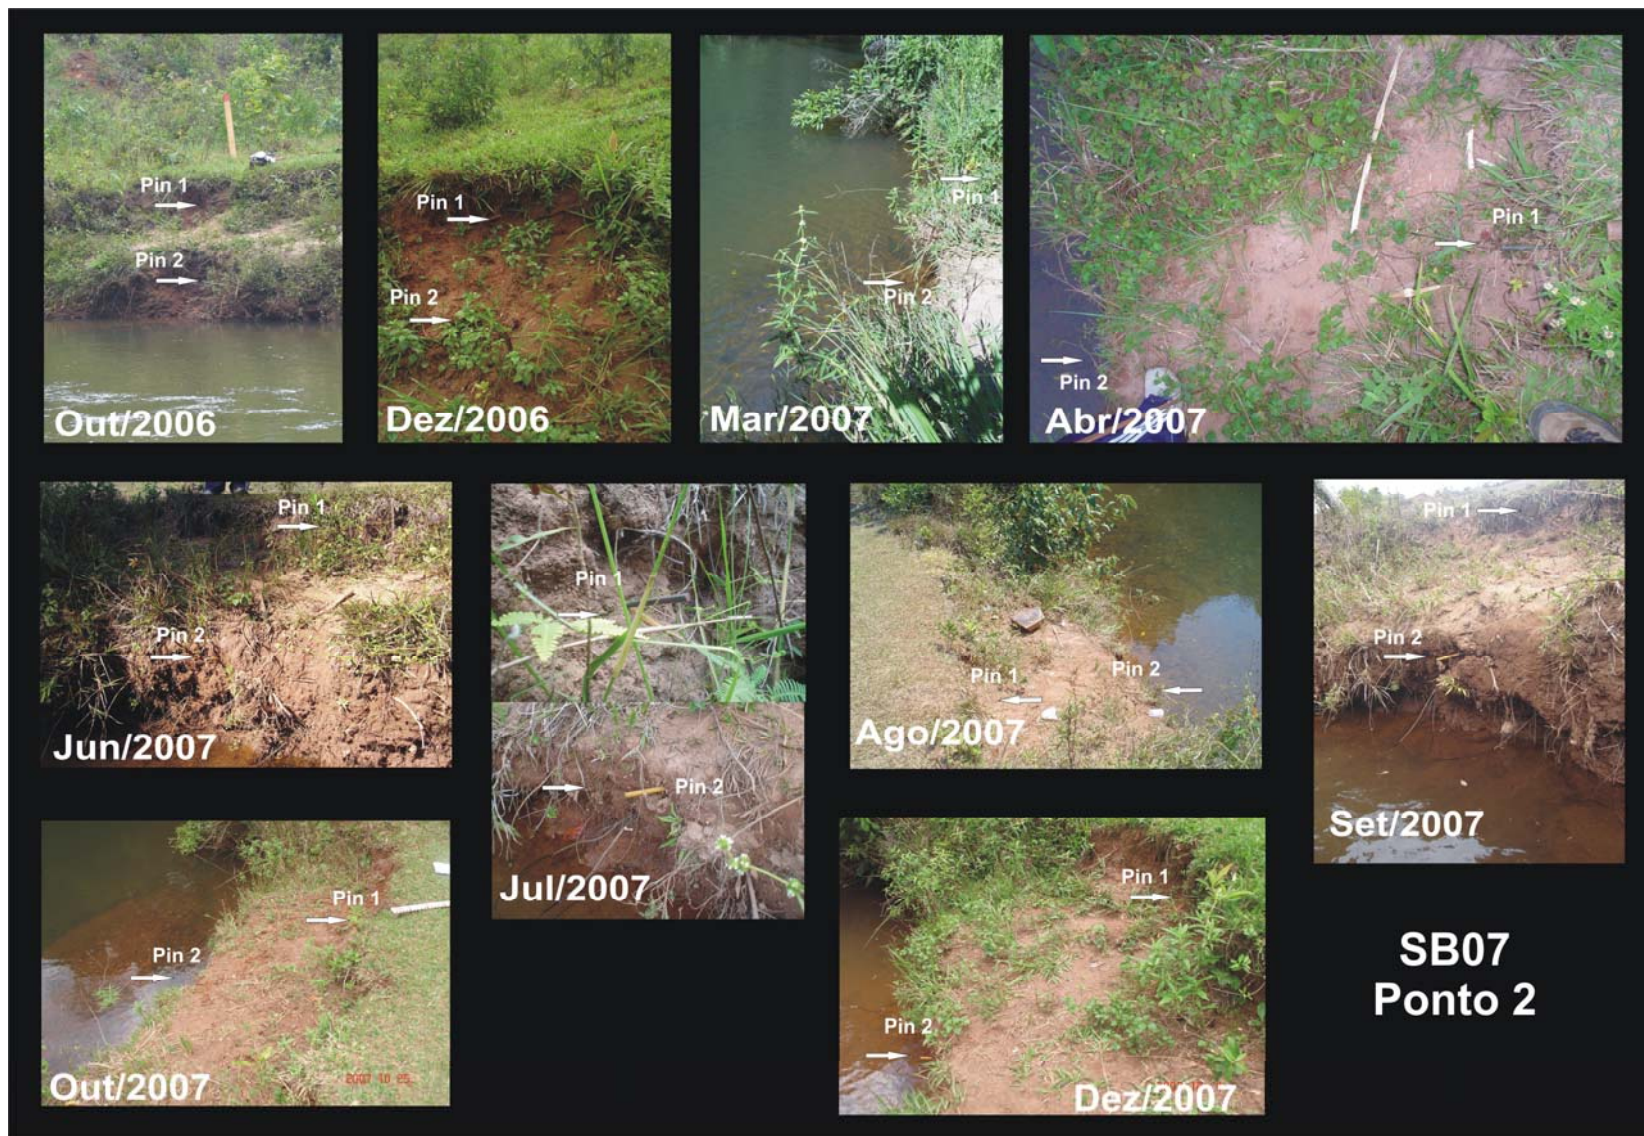
**Figura 66:** Sucessão Fotográfica do Ponto 2 - SB07
