**ANÁLISE DE PROCEDIMENTOS DE MANUTENÇÃO E MANIFESTAÇÕES
PATOLÓGICAS EM TELHADOS VERDES**

Dissertação apresentada à Escola de Engenharia da Universidade Federal de Minas Gerais como parte dos requisitos para obtenção do título de Mestre em Construção Civil. Área de concentração: Tecnologia na Construção Civil. Linha de pesquisa: Materiais de Construção Civil.

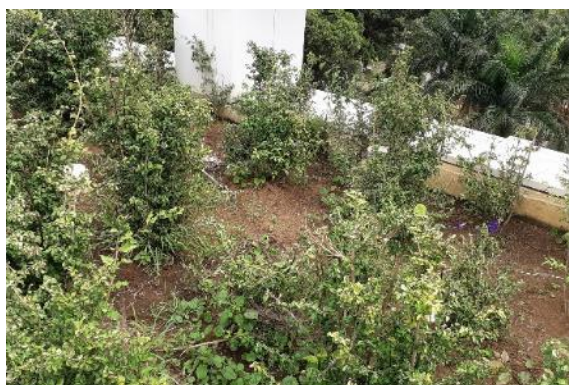
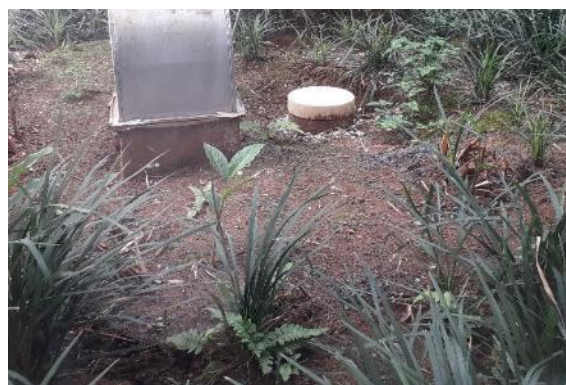
Anomalia	Causas prováveis	Referencial teórico	Registro fotográfico
Manchas nuas	Ressecamento precoce do substrato, escolha inadequada da vegetação, ausência ou insuficiência de rega, compactação do substrato por pisoteio, deficiência na camada drenante, deficiência no sistema de drenagem, excesso de rega, saturação do solo	ANSI/SPRI RP-14 (2016); Chen (2013); Coelho (2014); Jim e Tsang (2011); Raposo (2013) Tolderlund (2010)	Figura 5.5
Abafamento do sistema de drenagem pela vegetação	Ausência de lastro de material granular no entorno da saída de drenagem	ANSI/SPRI RP-14 (2016); FLL (2018).	Figura 5.6 Figura 5.7
Abafamento do sistema de irrigação pela vegetação	Ausência ou deficiência de manutenção periódica	Kuhn e Peck (2000); IMAP (2014); NCDEQ (2017); FLL (2018).	Figura 5.8
Umidade ascendente	Ausência de faixa de material granular no encontro do plano horizontal com o plano vertical, penetração de raízes, falha no sistema de impermeabilização	ANSI/SPRI RP-14 (2016); Bertolini (2010); Souza e Ripper (1998); Verçoza (1991).	Figura 5.9 Figura 5.10 Figura 5.11

Figura 5.5 – Manchas nuas

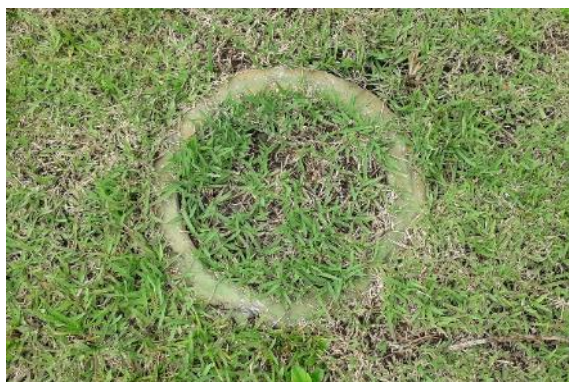
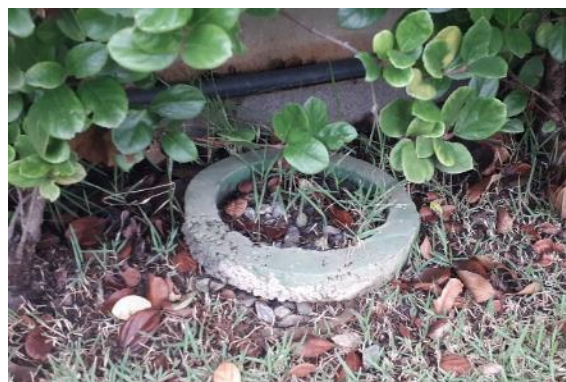
Figura 5.6 - Abafamento do sistema de drenagem pela vegetação do entorno

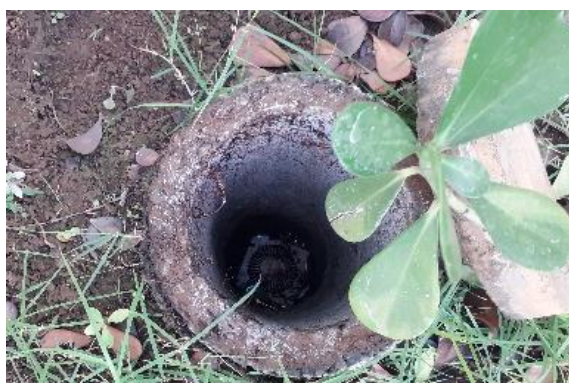
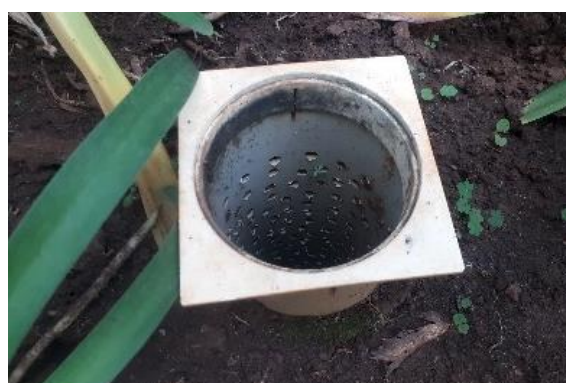
Figura 5.7 – Ausência de lastro de material granular no entorno das coletas de drenagem

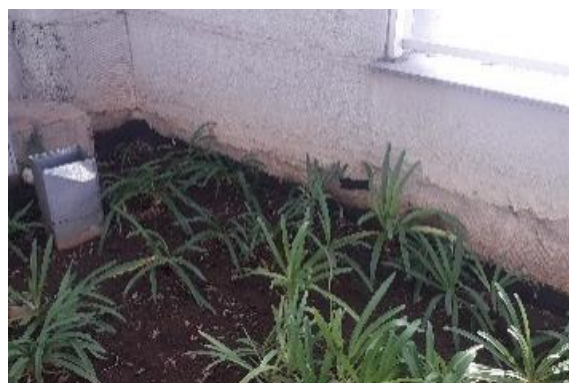
Figura 5.11 - Umidade ascendente e fissura na interface manta/reboco

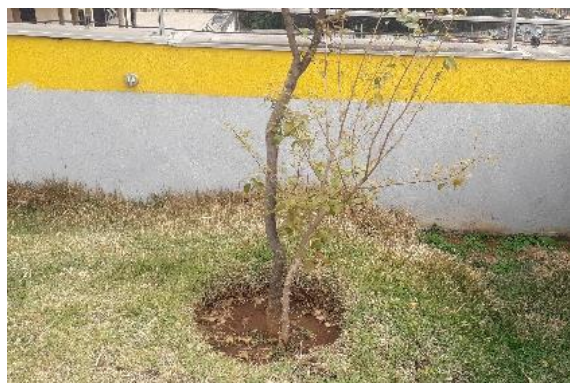
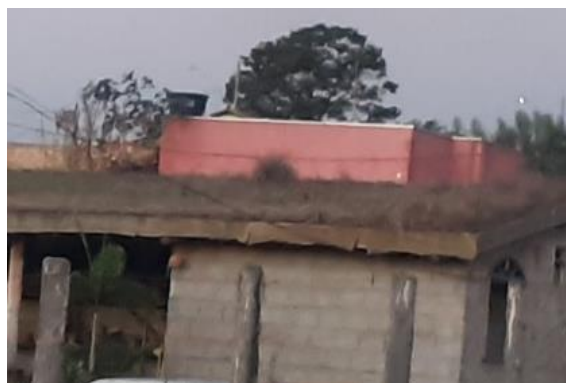
Morte da vegetação	Ressecamento precoce do substrato, falta ou insuficiência de rega, deficiência na camada drenante	Chen (2013); Jim e Tsang (2011).	Figura 5.12 Figura 5.13 Figura 5.14
Vegetação intrusa	Ausência ou deficiência de manutenção periódica	FLL (2018).	Figura 5.15

Figura 5.12 - Morte de vegetação

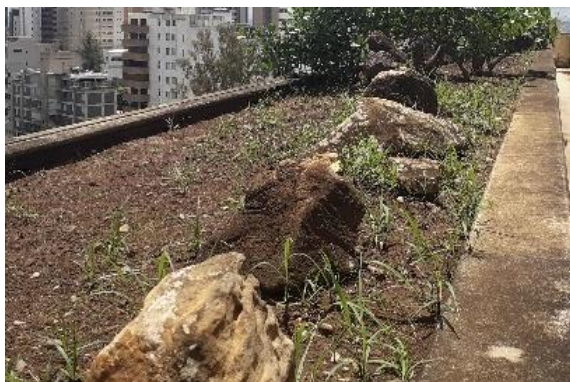
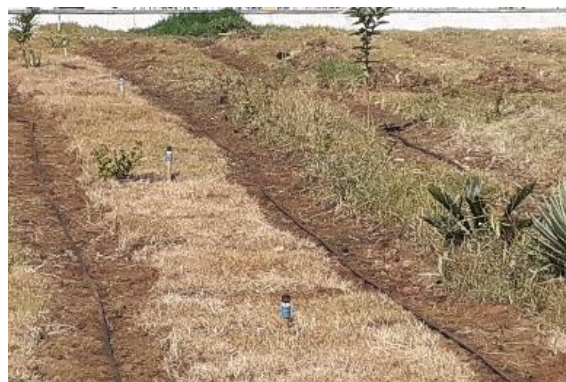
Figura 5.13 - Morte por ressecamento

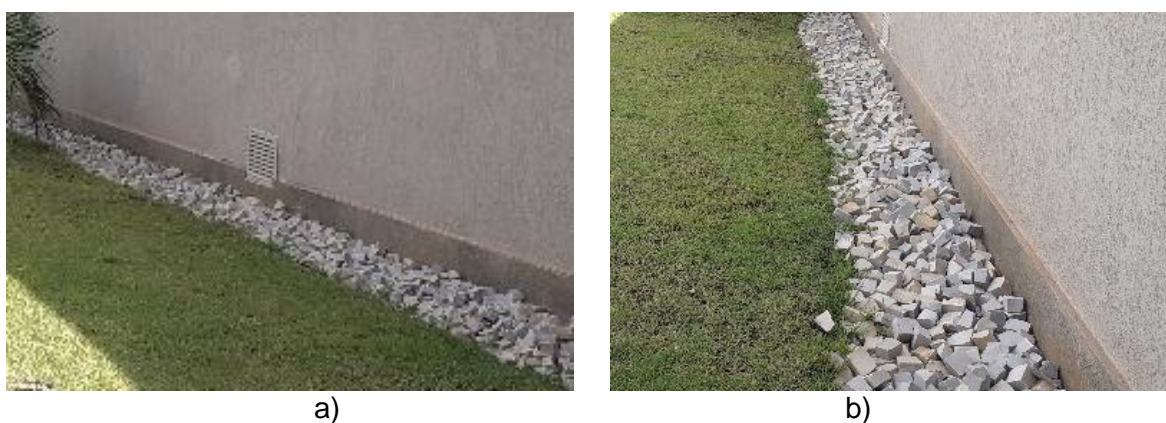
Alguns detalhes construtivos recomendados por publicações técnicas internacionais não foram atendidos em todos os telhados verdes visitados. Um exemplo é a construção de faixa de material granular de afastamento da vegetação de paramentos verticais como paredes e equipamentos e de sistema de coleta de água, recomendada por ANSI/SPRI RP-14 (2016); Bertolini (2010); FLL (2018); Moreschi (2013); Souza *et al.* (2017) e Verçoza (1991) não foi observada em nenhum dos telhados verdes visitados, exceto um deles, que atendeu esta premissa de projeto, mas em apenas um encontro com parede (FIGURA 5.18) e outro atendeu plenamente quanto ao material granular no entrono dos dispositivos de drenagem (FIGURA 5.19).

Figura 5.18 – Distanciamento da vegetação dos planos verticais com material granular
