**ANÁLISE DE DESEMPENHO DAS INTERVENÇÕES DE  
ALARGAMENTO E REFORÇO DE PONTES RODOVIÁRIAS DE  
CONCRETO ARMADO EM OBRAS DE DUPLICAÇÃO DE  
RODOVIAS**

UNIVERSIDADE FEDERAL DE MINAS GERAIS  
ESCOLA DE ENGENHARIA  
PROGRAMA DE PÓS-GRADUAÇÃO EM ENGENHARIA DE ESTRUTURAS

Dissertação apresentada ao Programa de Pós-Graduação em Engenharia de Estruturas da Escola de Engenharia da Universidade Federal de Minas Gerais, como parte dos requisitos necessários à obtenção do título de "Mestre em Engenharia de Estruturas".

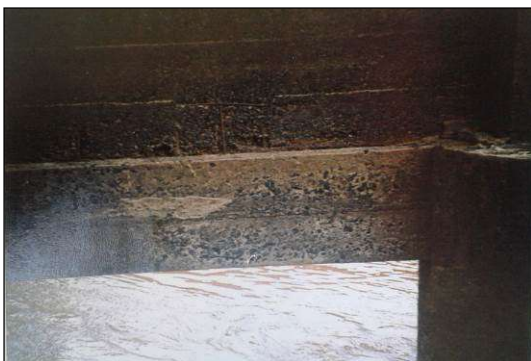
(g) Detalhe da erosão nos tubulões, cintas e parede de travamento, com armadura exposta nessa última.

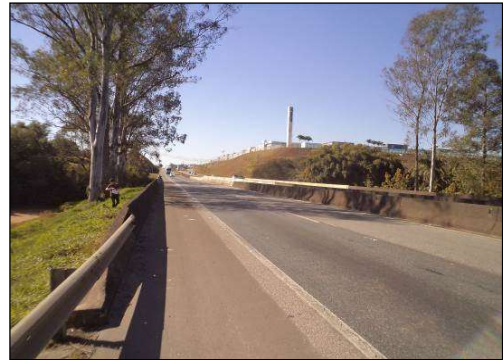
(c) Junta de dilatação com material de vedação parcialmente rompido.

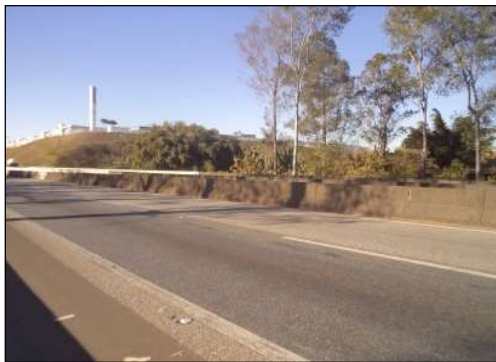
(j) Manchas de infiltração na cortina e sinais de um leve afundamento do aterro.

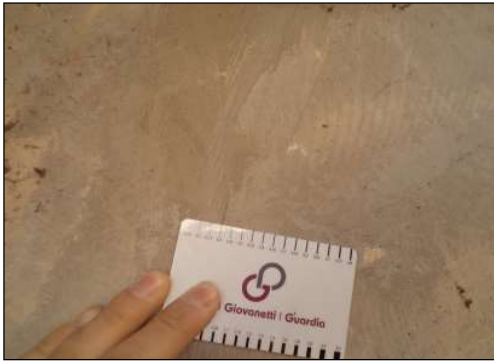
(f) Manchas de eflorescência na face inferior de uma longarina.

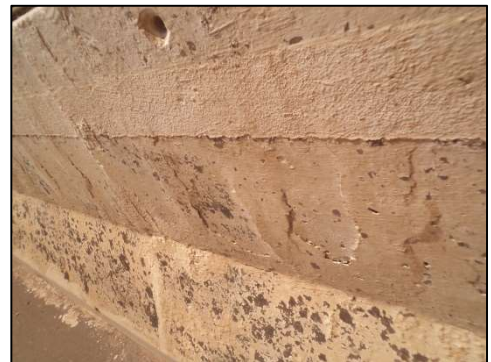
(f) Deslocamentos pontuais na barreira New Jersey.

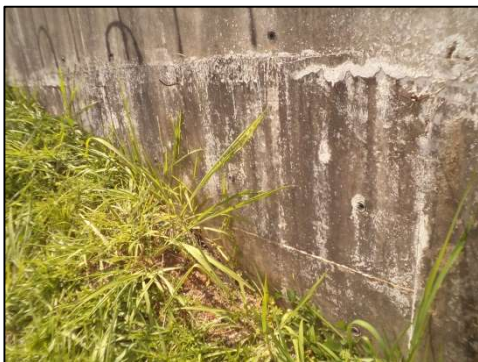
(k) Manchas escuras nas alas.

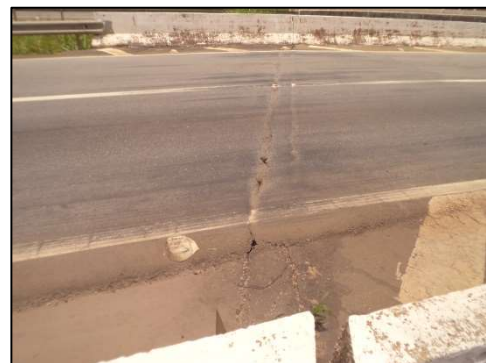
(h) Junta de dilatação obstruída pelo revestimento asfáltico.

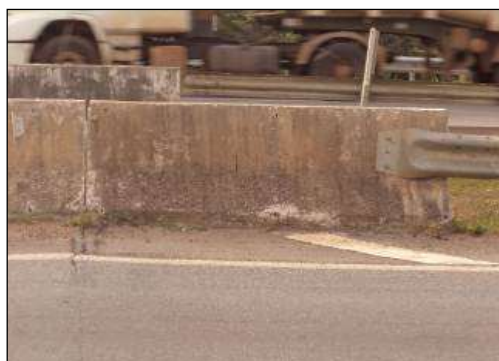
(e) Desalinhamento vertical da barreira New Jersey.

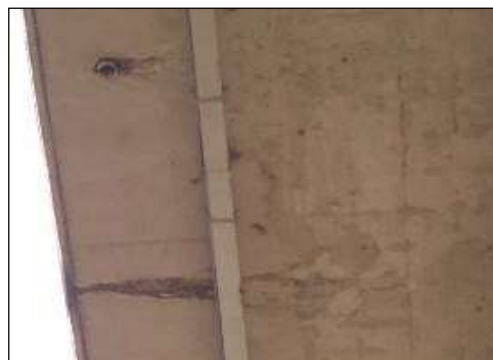
(f) Falha na pingadeira e nos drenos, com água percolando pela laje.

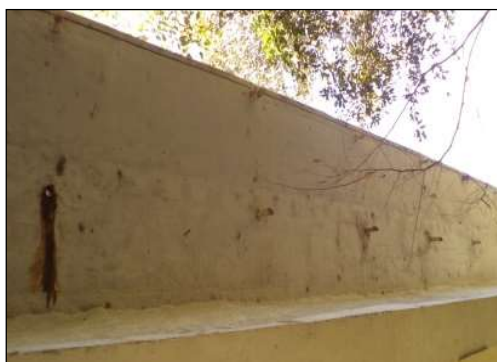
(h) Dreno danificado, permitindo a percolação de água pela laje.

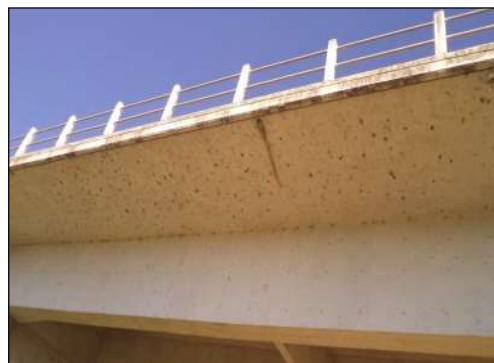
Os principais problemas patológicos identificados na superestrutura estavam relacionados ao sistema de drenagem, que em alguns pontos não se mostrou eficiente, permitindo a percolação de água pela face inferior da laje nos dois balanços laterais. Observou-se que alguns drenos possuíam comprimento insuficiente para afastar o fluxo de água da superestrutura e também havia infiltração ao redor dos drenos. Foram verificadas manchas de infiltrações pontuais nos vãos da laje, inclusive com sintomas de lixiviação. Além disso, problemas de vedação das juntas de dilatação causaram infiltrações que atingiram transversinas e vigas de contraventamento dos pilares. Existiam algumas armaduras expostas na face superior da laje, no piso da passarela. As vigas principais apresentaram fissuras em suas faces laterais, devido à flexão, mas com aberturas dentro do aceitável para classe de agressividade ambiental 1, de acordo a Tabela 13.4 da norma NBR 6118 (ABNT, 2014). Nos ensaios de pacometria, verificou-se cobertura insuficiente nas longarinas, nas transversinas e na face inferior da laje. A Figura 4.77 mostra a situação em que se encontra a superestrutura desta ponte.

(d) Falha no funcionamento da pingadeira.

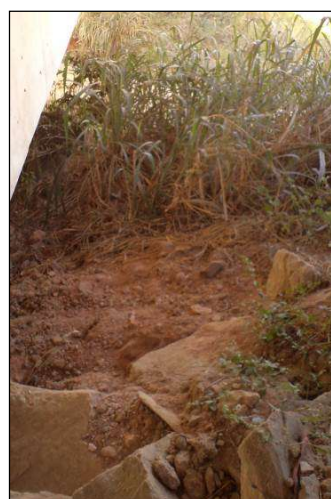
(c) Erosão no talude provocado pelo lançamento do dreno no aterro.

(d) Idem foto anterior.

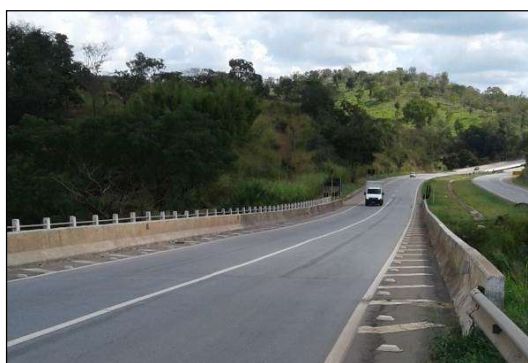
(a) Vista geral da pista no sentido Belo Horizonte – Bom Despacho.

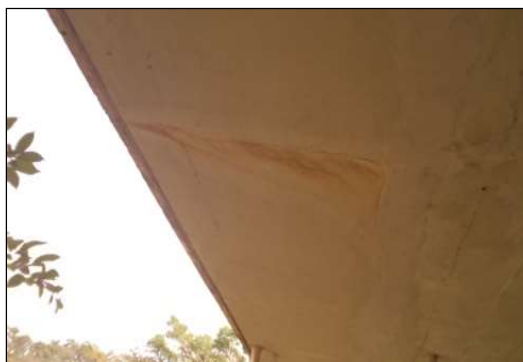
Os principais danos identificados na superestrutura se concentraram na face inferior da laje, que não recebeu nenhuma intervenção de reforço, apenas recuperação de fissuras. Os danos da laje estão relacionados à falha nos drenos e nas pingadeiras, que não estão desempenhando bem o seu papel, permitindo a percolação de água pela laje nos dois balanços laterais da ponte. Foram verificadas ainda uma desagregação do concreto na face inferior da laje ao redor

(e) Falha na pingadeira, com água percolando pelo balanço lateral da laje.

(f) Idem foto anterior.

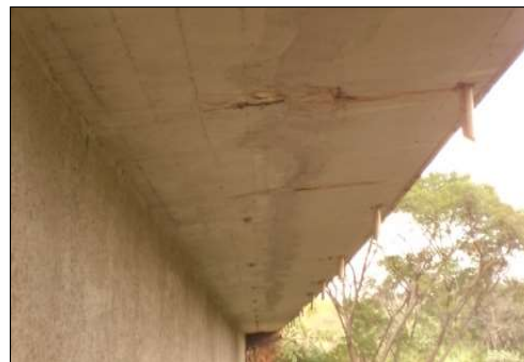
(g) Falha nos drenos, com água percolando pelo balanço lateral da laje.

(h) Idem foto anterior.

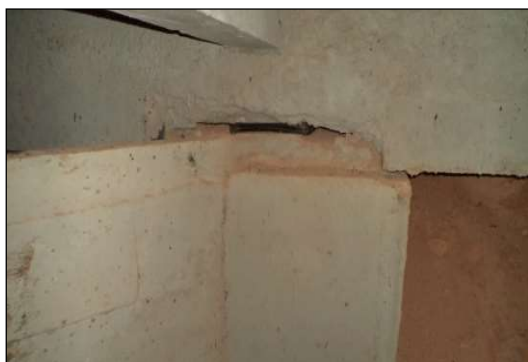
De maneira geral, a mesoestrutura encontra-se em bom estado de conservação. Identificou-se apenas uma falha na execução do reforço dos pilares e das vigas principais, onde foi criada uma restrição à movimentação da superestrutura, diferentemente do previsto no projeto de reforço. A princípio, esta restrição ainda não provocou danos na estrutura, mas já se observa o deslocamento do concreto no topo de um pilar, provavelmente devido à movimentação da superestrutura. Os ensaios de pacometria apontaram espessuras de cobrimento próximas às especificadas no projeto de reforço dos pilares. A Figura 4.94 mostra a situação em que se encontram os elementos da mesoestrutura desta ponte.

(b) Falha na execução do reforço dos pilares e das longarinas, com restrição à movimentação da superestrutura.

(c) Idem foto anterior.

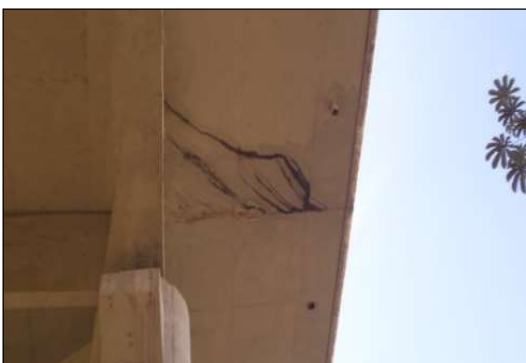
(e) Idem foto anterior.
