1 INTRODUÇÃO

A presente pesquisa pretende realizar a avaliação de danos às edificações causados por inundações e estudar alternativas de recuperação e adaptação para tornar tais edificações mais resilientes. Os estudos de campo são realizados na cidade de Belo Horizonte em uma área sujeita a inundação, Região do Barreiro.

O objetivo geral do trabalho é a elaboração de uma metodologia para a avaliação dos custos de recuperação dos danos causados às edificações por inundações através de análises destes eventos e conhecimento das patologias decorrentes. O projeto também tem como objetivo geral a proposição de alternativas para redução dos prejuízos causados pelas inundações e de adaptações das edificações tornando-as mais resilientes e avaliação dos custos de recuperação dos danos com as alternativas de proteção implantadas.

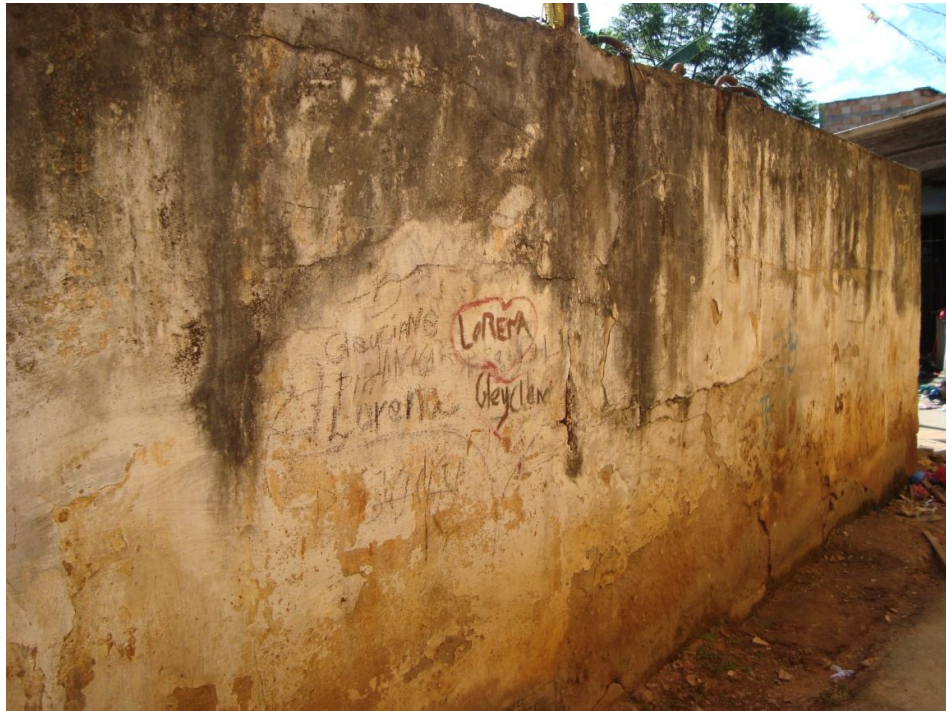
Fotografia 37 – Muro danificado

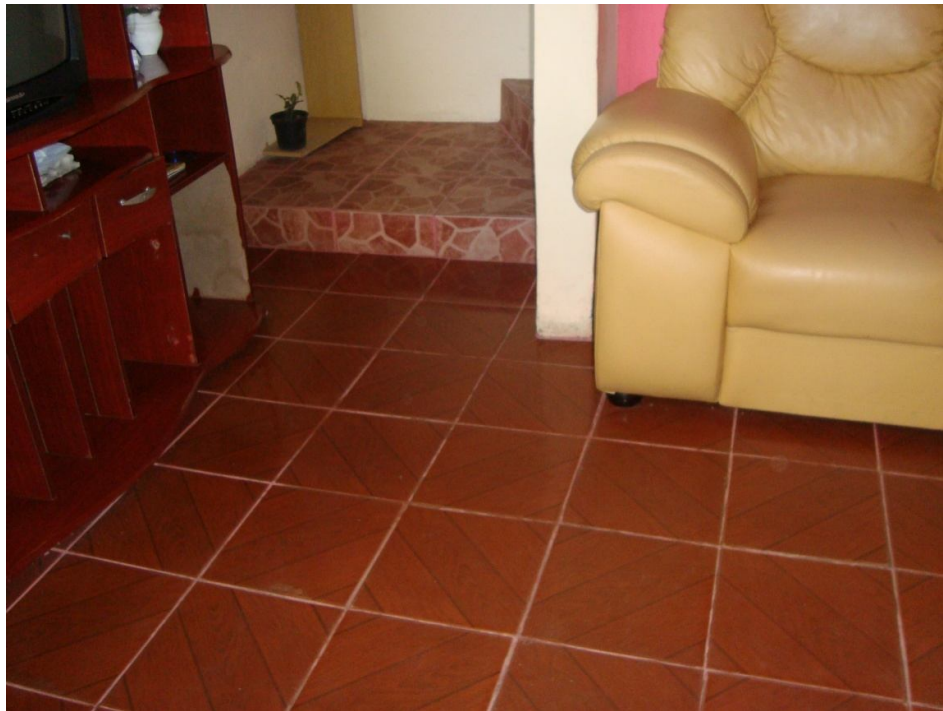
Fotografia 51 – Piso cerâmico da sala
