"PISOS À BASE DE CIMENTO: CARACTERIZAÇÃO, EXECUÇÃO E PATOLOGIAS"

Autor: Maria de Fátima Santos Camargo

Janeiro/2010

Monografia apresentada ao Curso de Especialização em Construção Civil
da Escola de Engenharia UFMG

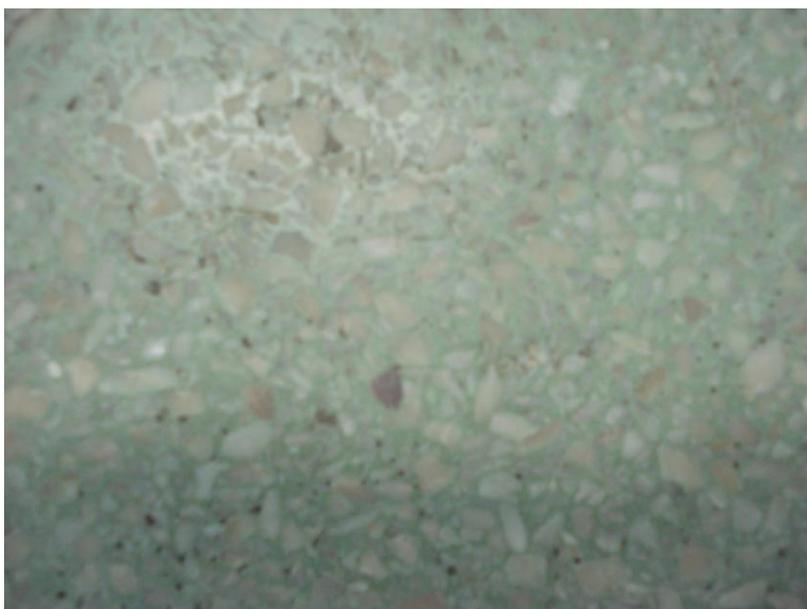
FIGURA 97: Piso marmorite original, após recuperação - detalhe da superfície.
Foto da autora.

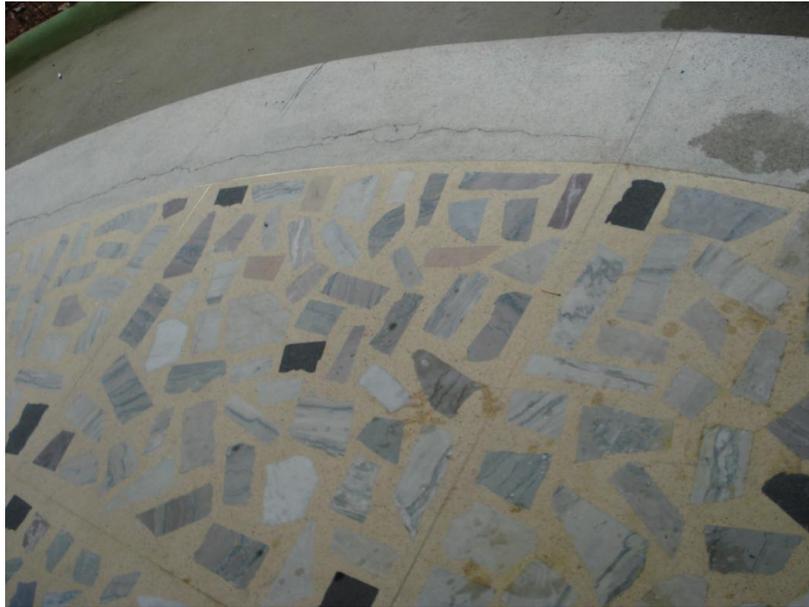
FIGURA 104: Piso externo original. Foto da autora.

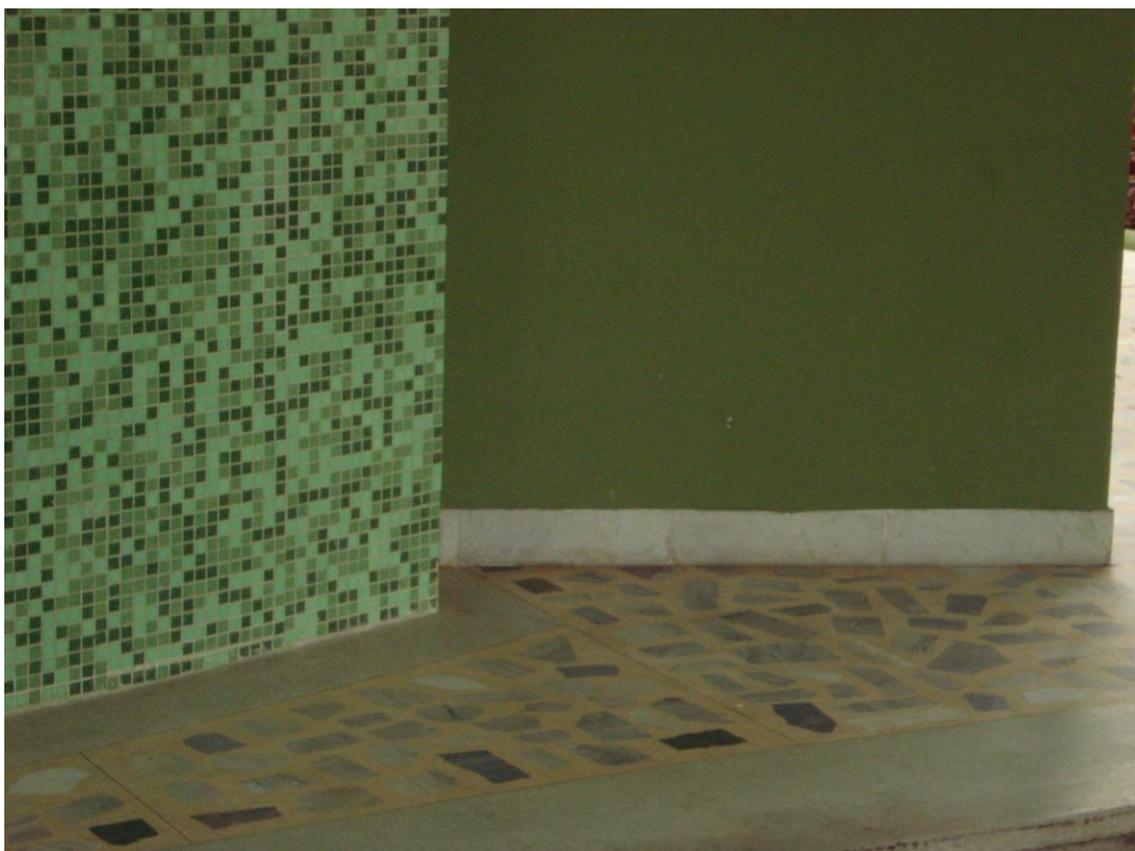
FIGURA 106: Piso externo original. Foto da autora.

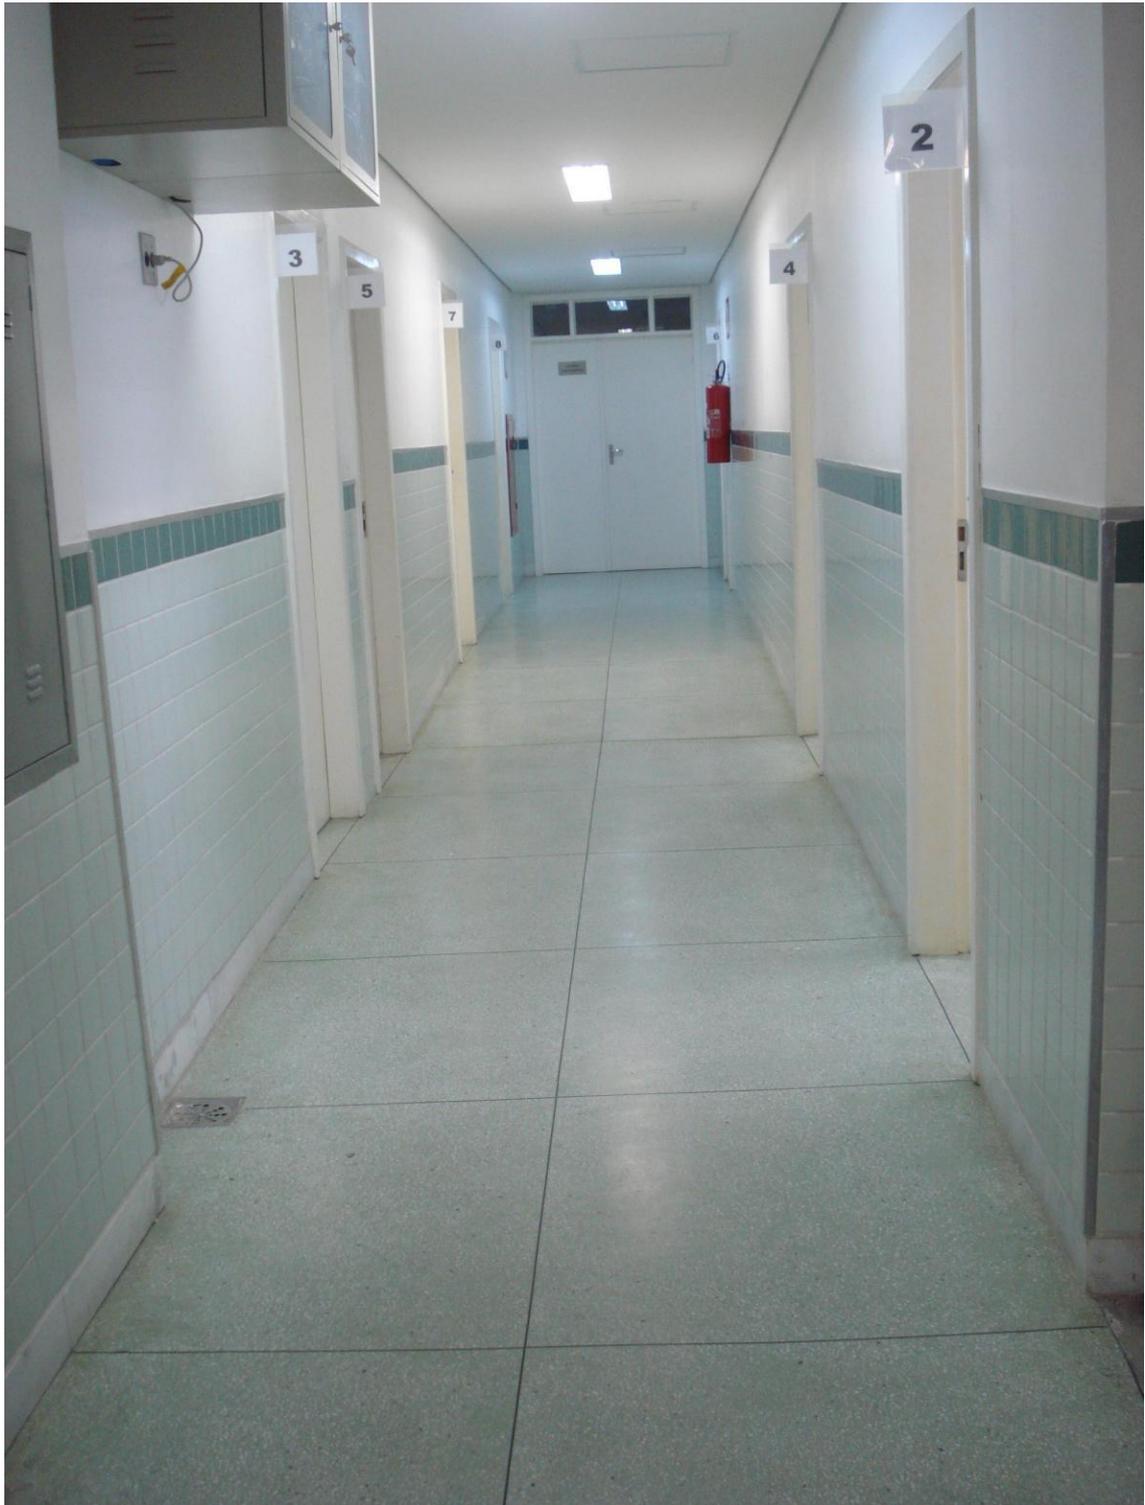
FIGURA 107: Piso marmorite executado em 2008: detalhe do corredor principal do 1º subsolo. Foto da autora.

Já no pavimento inferior (1º subsolo), as condições de cura foram mais adequadas, minimizando a ocorrência de fissuras. Nota-se, porém, diferenciação na pigmentação entre panos de piso executados em etapas diferentes da obra. Tratando-se de piso artesanal, a variação na tonalidade é comum, podendo, contudo, ser minimizada com a adoção de traços e dosagens padronizadas de materiais.

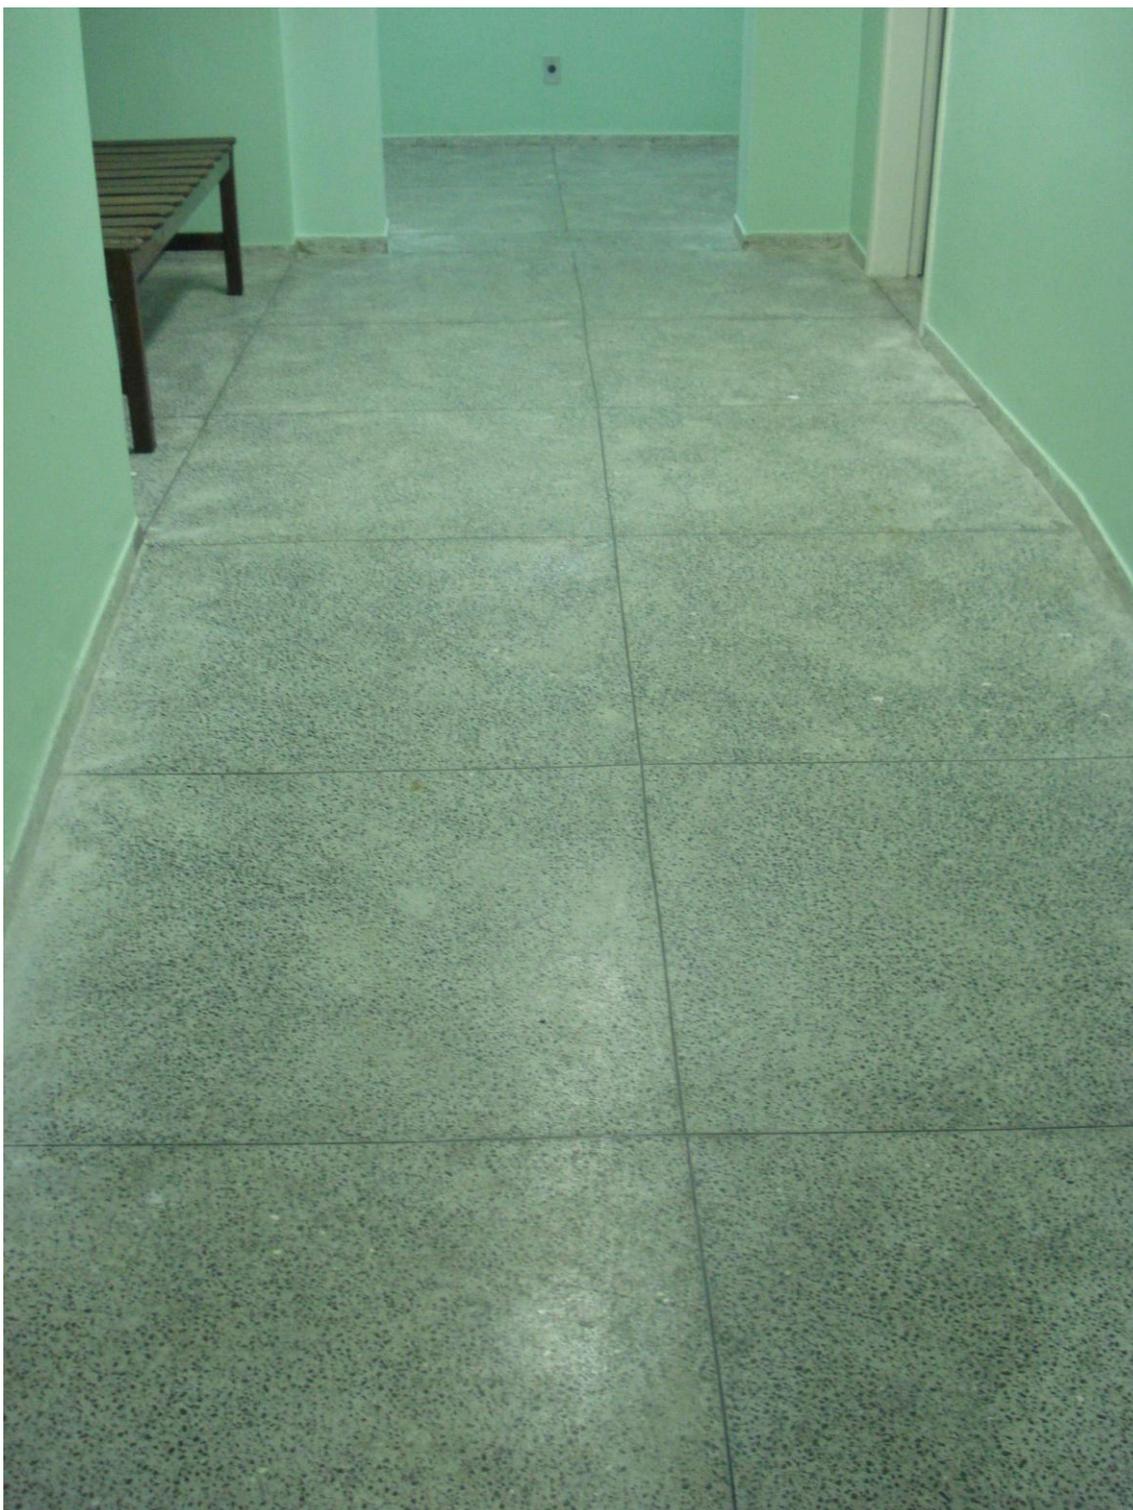
FIGURA 111: Piso marmorite: piso original do 1º subsolo, após recuperação.
Foto da autora.

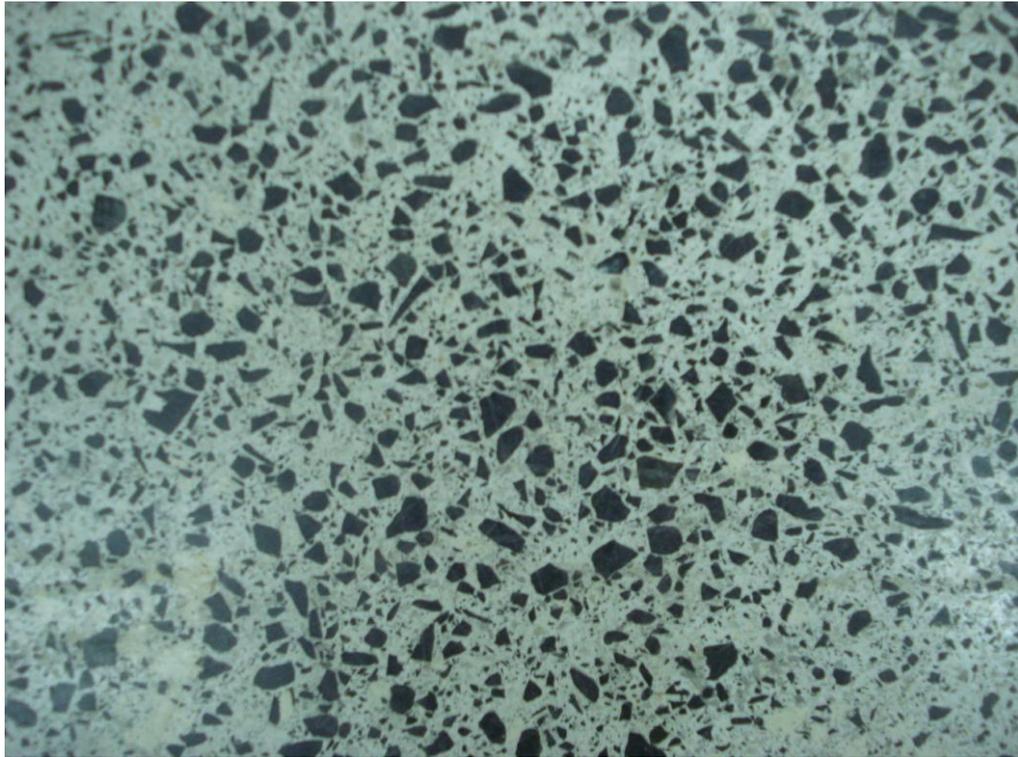
FIGURA 112: Piso marmorite cinza original, após recuperação: detalhe da superfície e granulometria. Foto da autora.

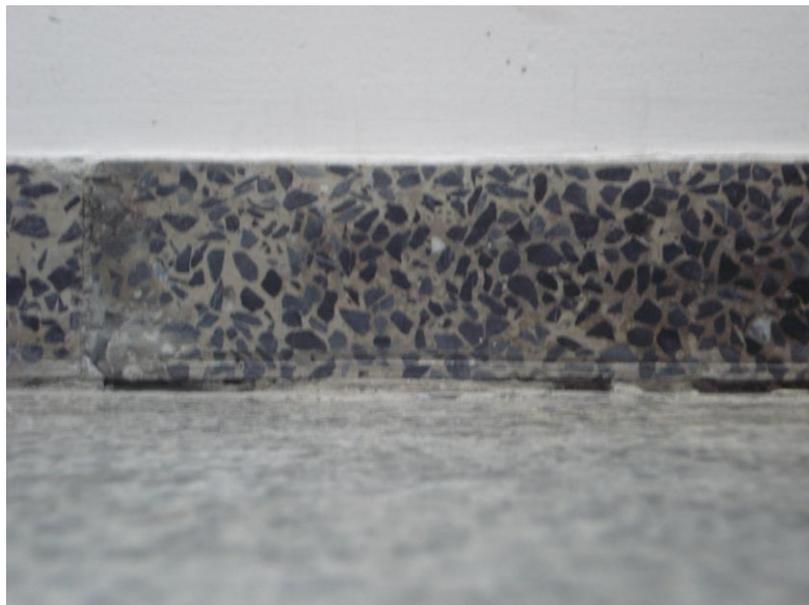
FIGURA 113: Piso marmorite: detalhe do rodapé original da edificação (1º subsolo), após recuperação. Foto da autora.

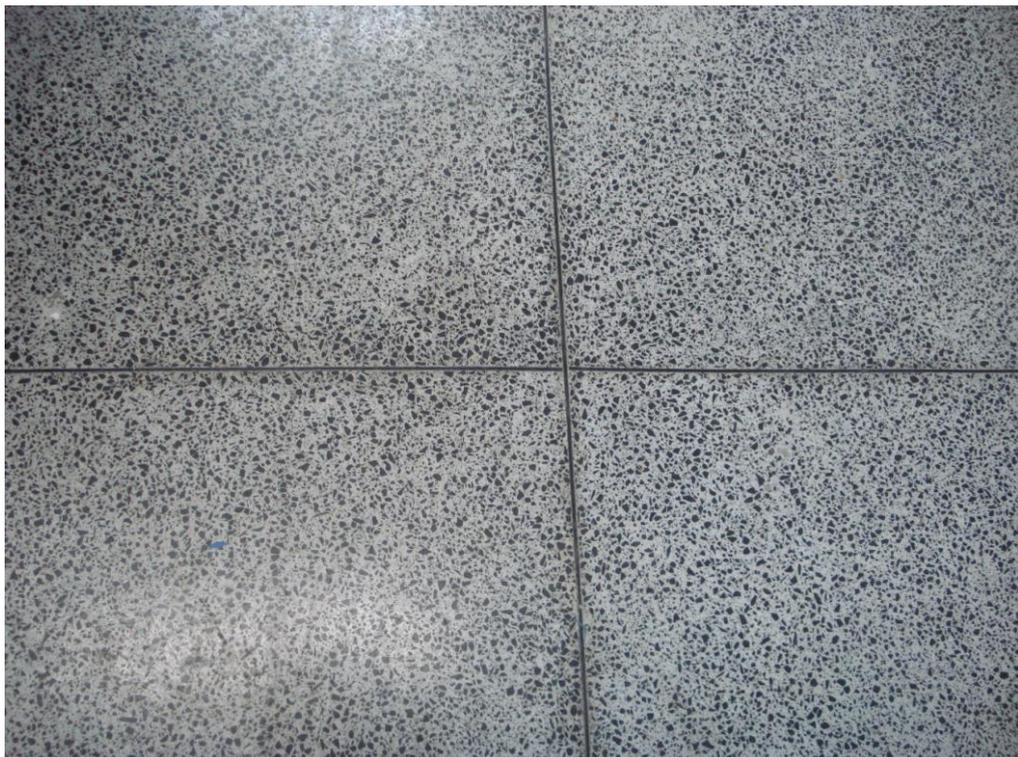
FIGURA 115: Piso marmorite: piso original do 1º subsolo após recuperação. Foto da autora.

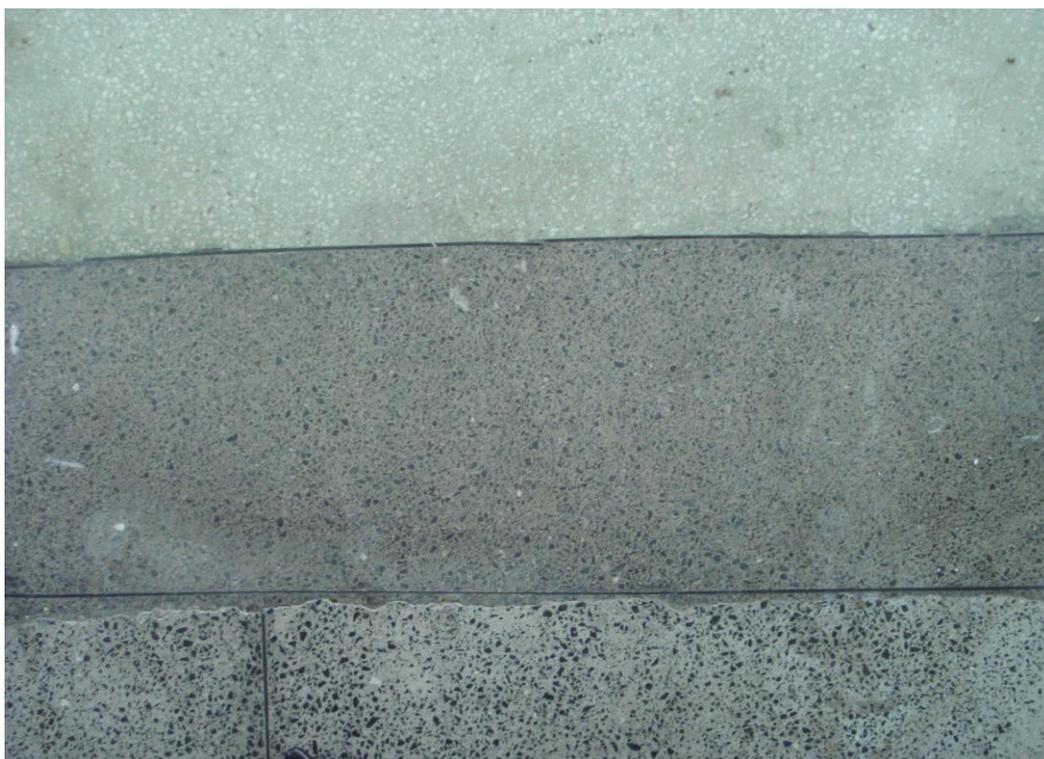
FIGURA 116: Piso marmorite: detalhe de três estágios de execução – piso original (faixa inferior, cinza), soleira do rodapé executada em 2008 (cinza escuro) e piso externo (verde, também executado em 2008, em outra etapa da obra). Foto da autora.

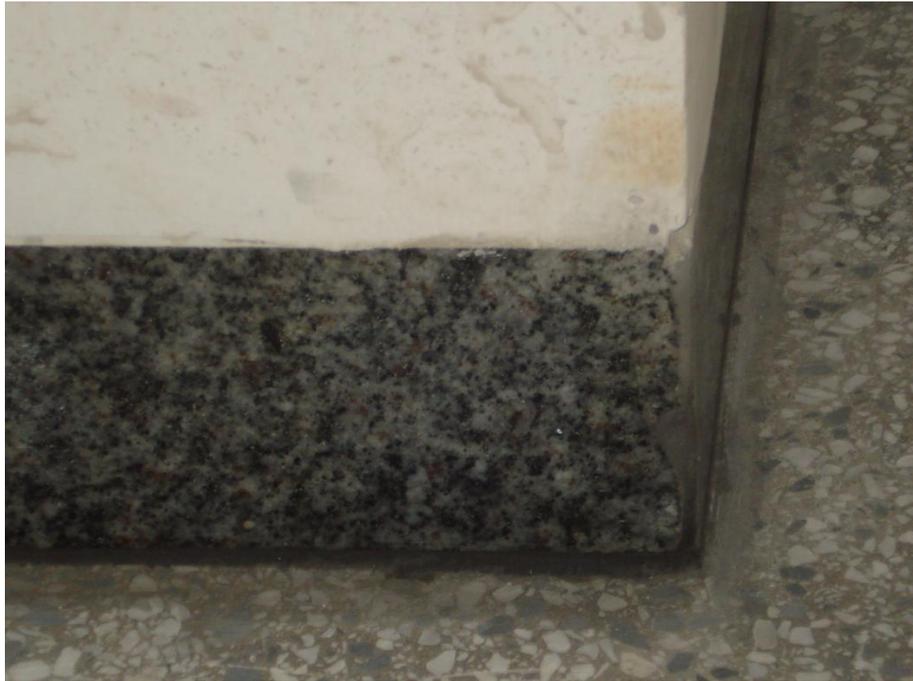
FIGURA 121: C.S. Mangueiras - piso marmorite após primeiro polimento – detalhe da junção com o rodapé. Foto da autora

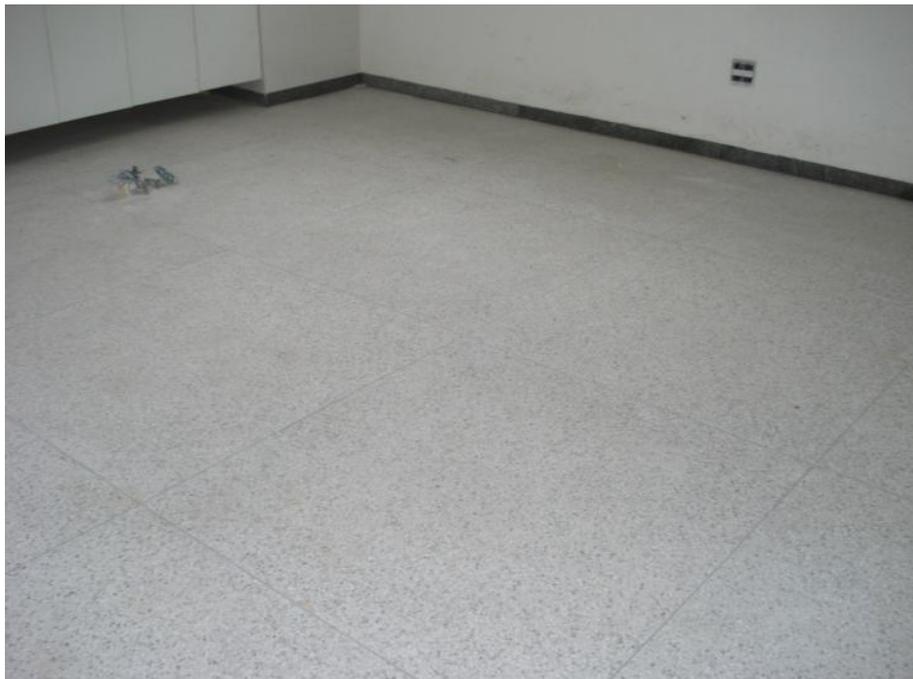
FIGURA 122: C.S. Mangueiras - piso marmorite antes do polimento final. Foto da autora

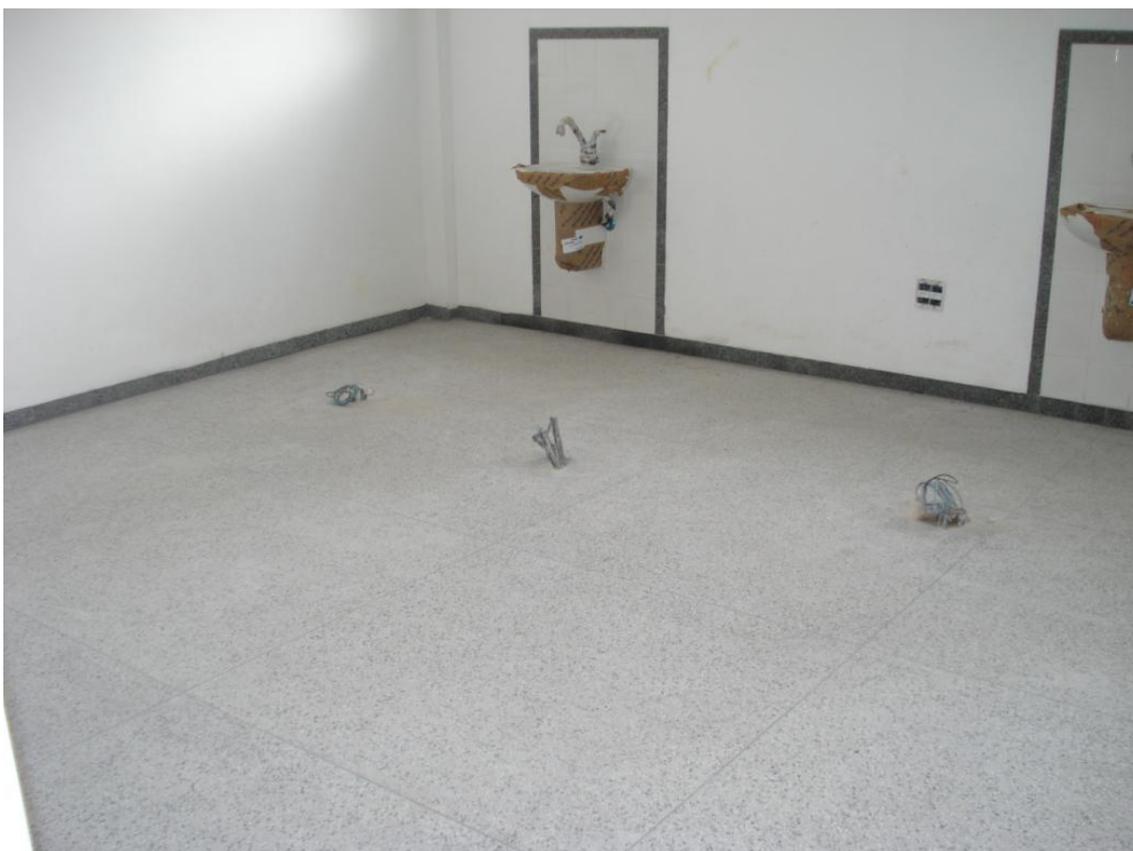
FIGURA 123: C.S. Mangueiras - piso marmorite antes do polimento final.
